臺中市議會第3屆第1次定期會

觀旅局業務專案報告(含媽祖文  
化園區及沙雕美術館建設、東  
豐自行車綠廊邊坡工程)

臺中市政府觀光旅遊局

中華民國 108 年 4 月 22 日

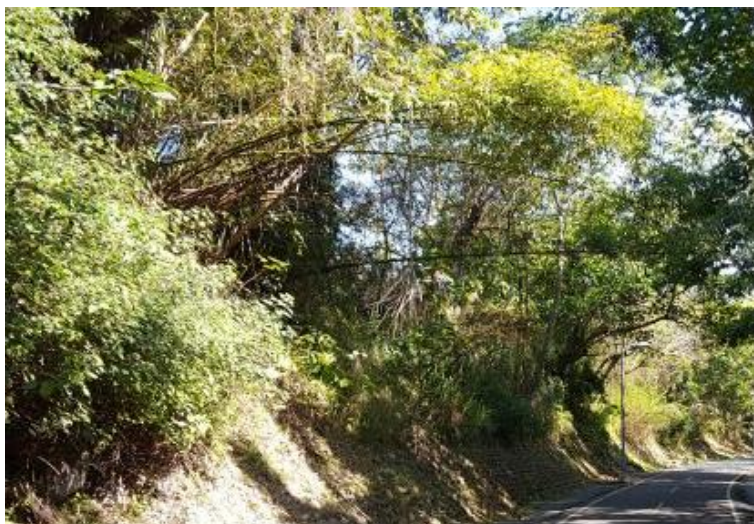
東豐自行車綠廊早期為東勢線（又稱東豐鐵路），是一條由臺灣鐵路管理局經營的鐵路支線，路線自豐原站分歧後，向東行進至東勢站終點站。全線於民國 48 年 1 月開始營運，民國 80 年 9 月停止營業。而停駛後改建之東豐自行車綠廊，自民國 89 年正式啟用至今已 19 年，部分設施係由早期鐵道設施繼續延用至今，經過多年期間發生的大小地震、颱風豪雨侵襲，已使部分基礎設施損壞，例如里程 8K 之漿砌卵石護坡老舊，已遭先驅樹種之樹根沿裂縫生長而撐破護坡結構，

陽性樹種斜向成長後樹冠的重量，易因風擾動坡面雨水滲入加速護坡破壞，已有樹木倒塌落石發生，確有安全上的疑慮。(如圖 2-1)

圖 2-1 竹林傾斜

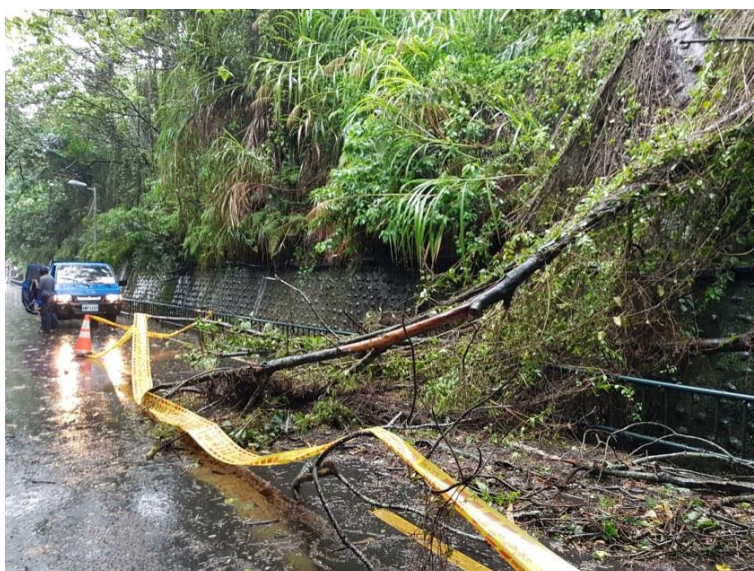
東豐自行車綠廊 8K 南北兩側邊坡約 100 公尺範圍，當地東勢區興隆里里長及民眾自民國 100 年起即有陸續反映該路段每遭大雨及颱風侵襲時，經常有土石崩落及樹木折斷倒塌情形，尤其颱風期間更為嚴重，例如民國 104~105 年間蘇迪勒颱風、梅姬颱風就有發生該道路樹倒嚴重而無法通行之狀況。(如圖 2-2)

圖 2-2 危木傾倒

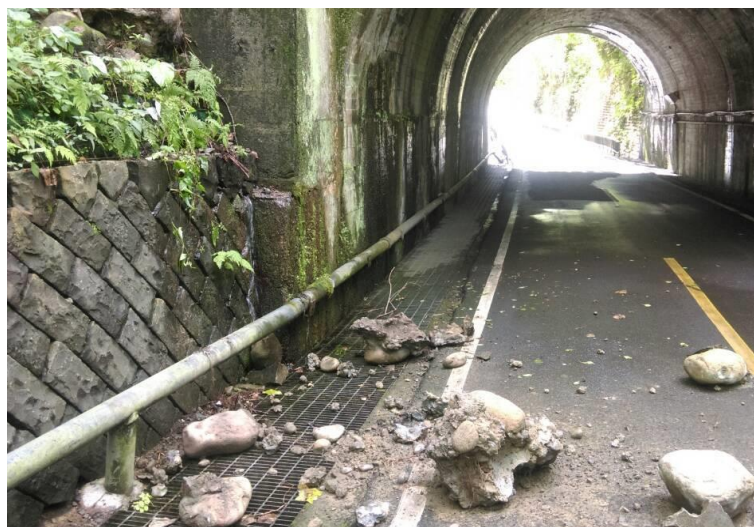
近兩年以來，即便是無風無雨的狀態下，亦有落石不預期掉落(如圖 2-3)及樹木不預期倒塌情形而砸傷遊客，當地民眾亦有親眼目睹遊客受傷情形，此路段邊坡已嚴重危害遊客旅遊安全。爰此本局於民國 106 年向教育部體育署申請「營造優質休閒運動環境計畫」補助，於民國 107 年獲准辦理改善。

圖 2-3 無預期落石

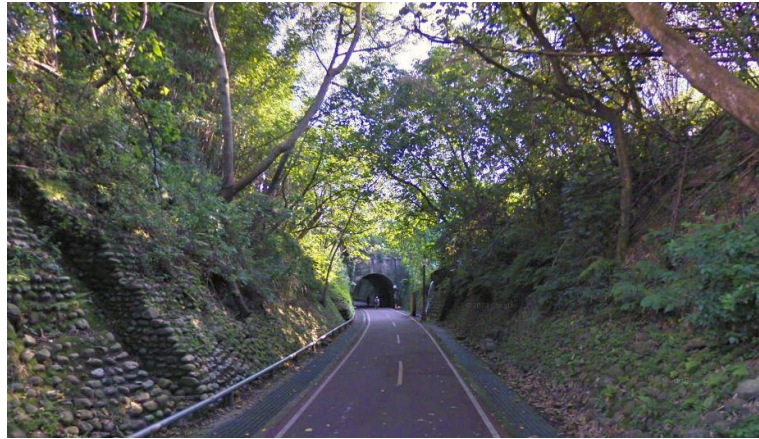
圖 3-3 【民國 103 年】先驅樹種茁壯及傾斜，危害安全

漿砌卵石護坡表面後來受大小地震及老舊，產生裂縫，落塵及枯草堆積於護坡破損處，形成薄薄的有機質土層，導致先驅樹種（如山黃麻、血桐、構樹等）入侵（如圖 3-3），樹根更鑽入裂縫成長撐破護坡設施（如圖 3-4）。而先驅樹種屬陽性植物因地形限制需要向旁生長爭取陽光，向陽特性造成主幹斜向成長，樹根需抓住邊坡土壤以維持平衡（如圖 3-5），隨著樹木成長至一定程度，強風吹襲時會擾動護坡不時造成落石，根系發展亦會膨脹破壞漿砌卵石護坡。觀察工區卵石護坡之樹頭周邊之漿砌卵石護坡表面已有剝落現象，所以先驅樹木的生長特性已對老舊漿砌卵石護坡造成重大的安全威脅。

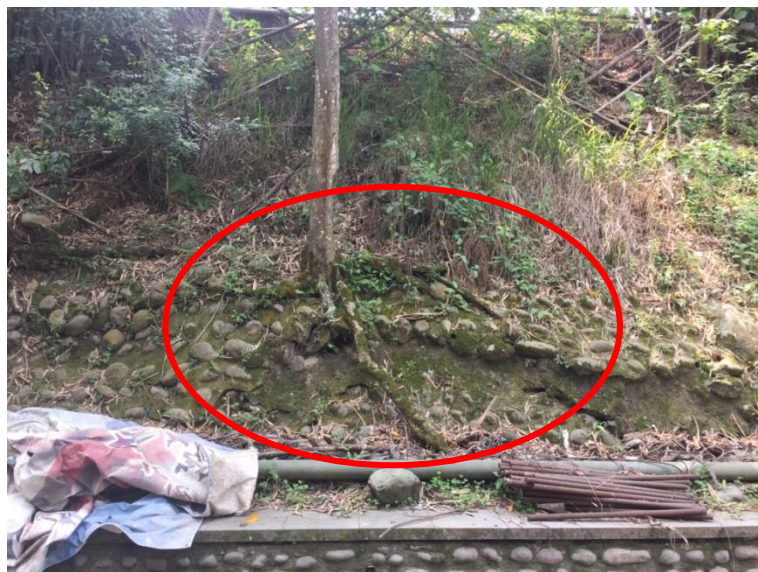
圖 3-4 既有漿砌卵石護坡老舊，又遭樹木根系擠壓破壞

本工區屬於 40 年代施作的漿砌卵石護坡，至今並無大規模的崩塌，反而是因為先驅樹種的入侵，破壞了邊坡的穩定，造成無預警的落石災害，形成無法「迴避」的安全問題。參考生態工法中「減輕」的精神，選定以自由樑格框植生工法，其優點為適用於淺層崩塌坡面，龜裂較多的軟岩或有落石危險地點，較不適用於具有膨脹性或收縮性之岩層坡面。

自由樑格框工序係先於坡面上確認截排水溝，將橫向截水溝及縱向排水溝確認好位置，然後在坡面上全面鋪設菱形鐵絲網，其後用錨釘、土岩釘固定，在岩釘上再配置鋼筋，周邊噴上水泥砂漿形成自由樑格框，同時將橫向、縱向溝噴漿完成。

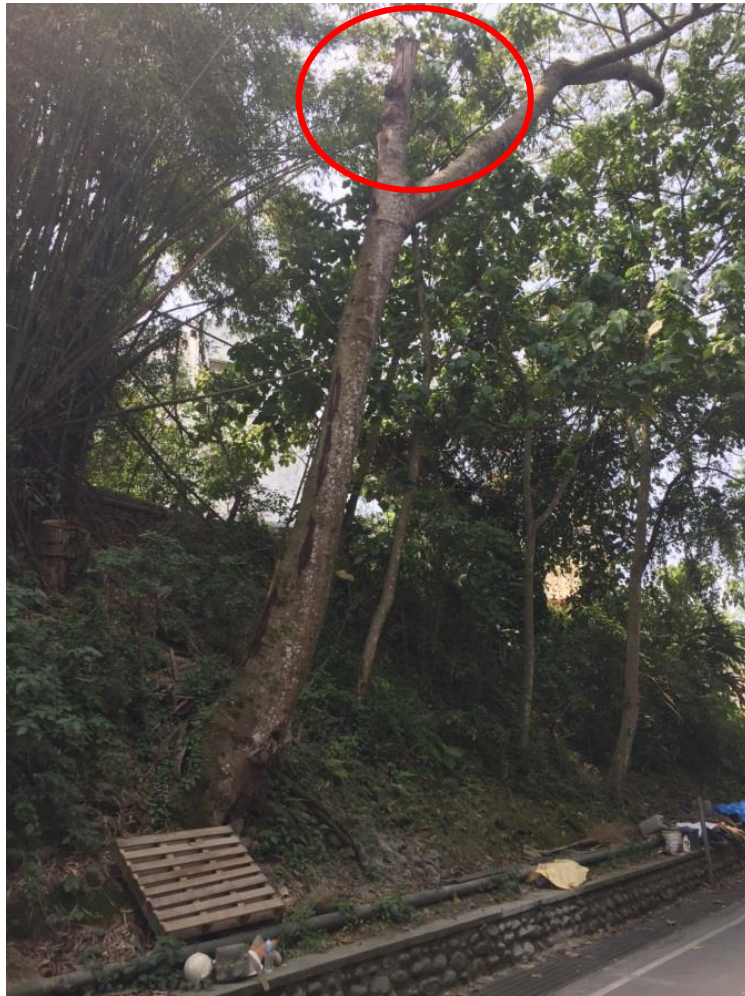
圖 3-5 山黃麻枝幹脆弱風吹斷裂，重心側傾，具潛在風險

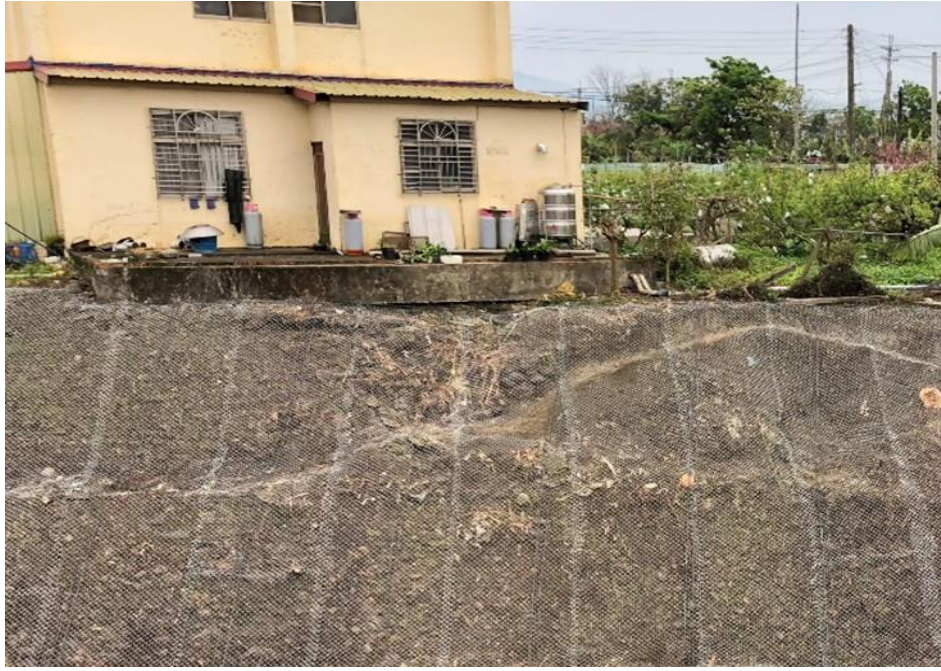
東豐 8K 邊坡之結構安全疑慮，亦對其上邊坡周邊兩旁道路及民宅安全影響甚鉅，民宅上百噸重量加載於邊坡，已有部分基礎掏空情況發生（如圖 3-6），及道路產生裂縫，如遇颱風豪雨時，邊坡滑動的潛勢相當大，除了平時無預警的落石更嚴重危及遊客旅遊安全以外，可能造成更大範圍之崩塌危害。東豐自行車綠廊每年千萬的遊客，邊坡一旦崩塌，將造成生命財產難以挽回的遺憾及損失。

圖 3-6 工區南側邊坡上方緊鄰民宅

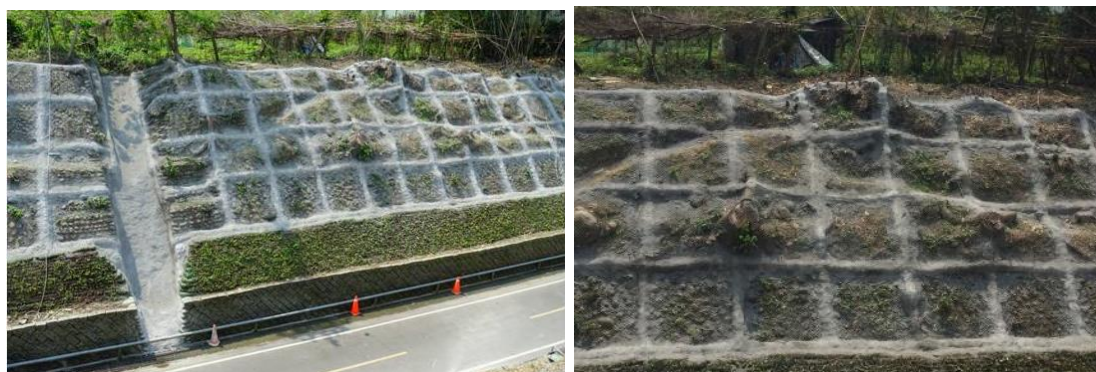
圖 3-8 工程現場現況照片

【現階段工程】108 年 3 月 4 日開始整坡，目前 108 年 4 月 8 日現況。

格框內已長草

原有植被已漸復甦
