# 臺中市和平區雪山坑步道環狀線建置工程

## 生態檢核工作成果報告

委託廠商：忠彥工程技術顧問股份有限公司

2025 年 12 月

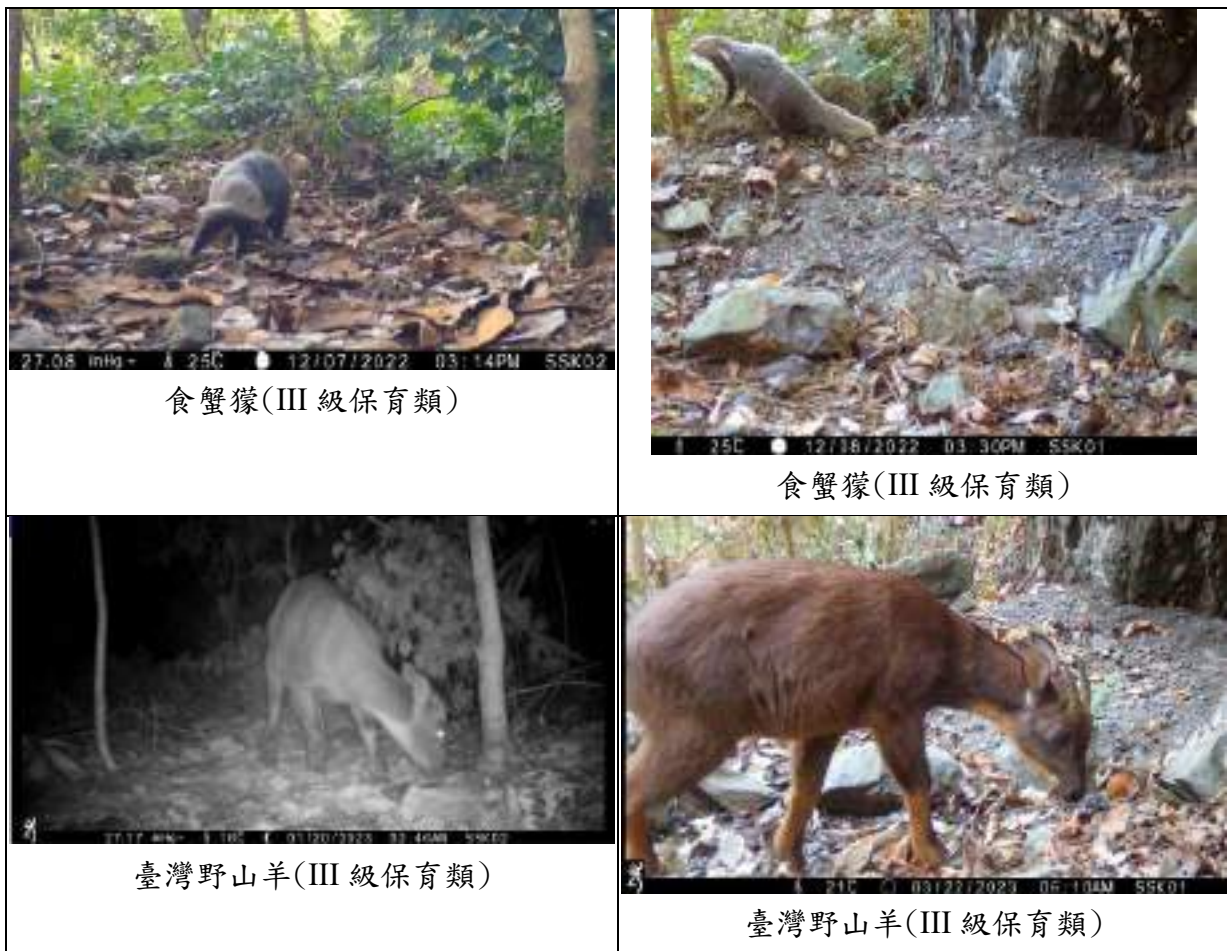
圖 4、紅外線自動相機架設及監測影像紀錄

哺乳類動物主要以紅外線自動相機作為調查方法，紅外線自動照相機可調查地面活動之中大型哺乳動物與鳥類之狀況。自動照相機使用被動式紅外線感應器，為熱與動作感應的形式，即於感應到動物移動時才會觸發，以內建鏡頭拍攝照片或錄製影片。部分樣點若因空曠或其他因素拍攝較多，則視狀況增加檢查更換頻率，以獸徑明顯或足跡豐富處優先架設；另亦於溪溝附近架設，紀錄動物飲水或利用溪濱環境之活動情形。

紅外線自動相機紀錄有哺乳類動物：石虎(I)、食蟹獾(III)、臺灣野山羊(III)、鼬獾、白鼻心、臺灣野豬、山羌、赤腹松鼠，以及地棲型鳥類：藍腹鵲(II)、臺灣畫眉(II)、棕噪眉(II)、黃胸薺眉(III)、白尾鴿(III)、翠翼鳩、白氏地鸛、臺灣竹雞等物種。

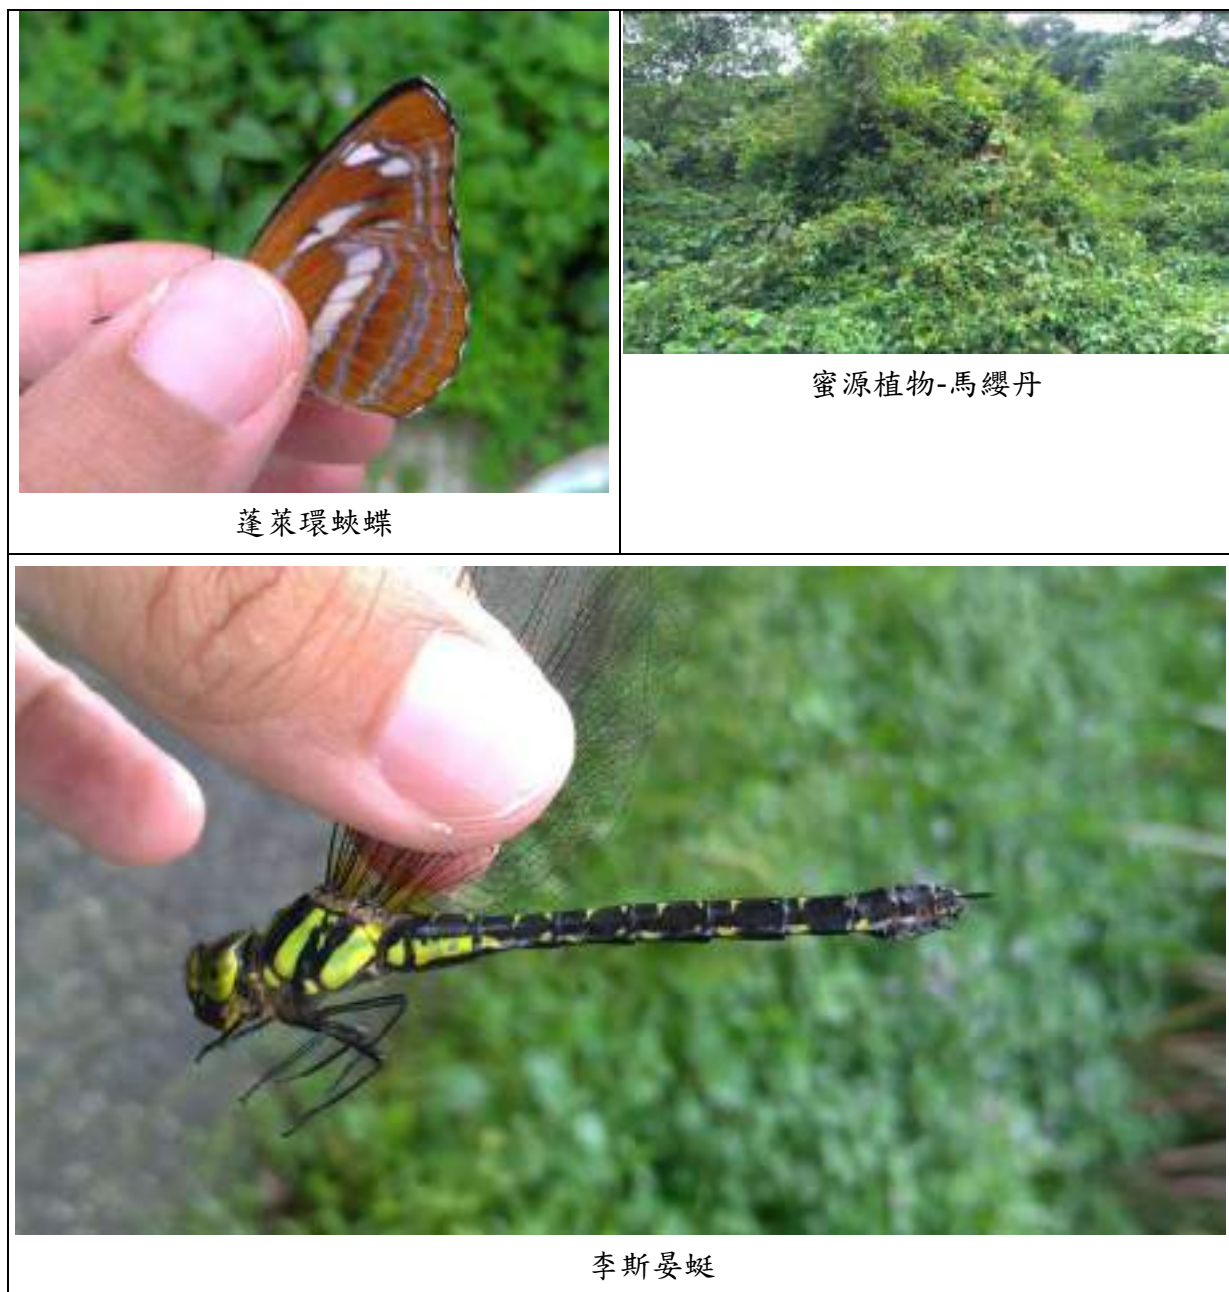
圖 5、兩棲爬蟲類及昆蟲類之補充調查工作照

另外本團隊於步道範圍與鄰近之雪山坑產業道路上進行兩棲類動物、爬行動物及昆蟲之補充調查。爬行動物紀錄 1 目 5 科 6 種，大多數種類為蛇類，雖然調查到的蛇類均為一般類野生動物，且為常見之物種，但在少次數的調查下可以發現多種蛇類，顯示本區域森林生態良好，應盡可能降低開發對森林環境的衝擊。

紀錄兩棲類動物 1 目 3 科 6 種，特有種 3 種莫氏樹蛙、面天樹蛙與盤古蟾蜍，其餘為一般類野生動物。步道範圍與鄰近周邊地區，以次生林環境為主，因降雨而在路面低窪處與人工放置水桶位置，出現蛙類可利用之暫時性水域。調查紀錄的蛙類主要為利用次生林環境之蛙種，調查時，除盤古蟾蜍外，均有紀錄到鳴叫行為。艾氏樹蛙於森林環境於周邊樹上紀錄到個體與鳴叫行為，面天樹蛙於森林底層雨潮濕水溝環境紀錄個體與鳴叫行為，莫氏樹蛙於森林底層水溝積水處紀錄鳴叫行為，布氏樹蛙於森林間廢棄之農業環境中紀錄到個體鳴叫，拉都希氏赤蛙紀錄個體逐漸聚集於地面積水進行鳴叫與繁殖行為，盤古蟾蜍紀錄於森林邊緣底層之地面環境。與文獻回顧兩棲類歷史資料相比，調查範圍內蛙類主要以森林物種為主，未紀錄到利用流水、溪流環境與適應人類農墾環境之物種，本區域的兩棲類保育對策，應以森林環境之維持為主要保育策略。本區域尚未有斑腿樹蛙入侵，未來應主動避免工程機具、種植植株等狀況引入斑腿樹蛙。調查時發現工程使用之水桶、人工容器雖有積水，但尚未有蛙類利用來繁殖，未來應也嚴加管理此類環境，且注意蛙類利用狀況，避免造成斑腿樹蛙之入侵。

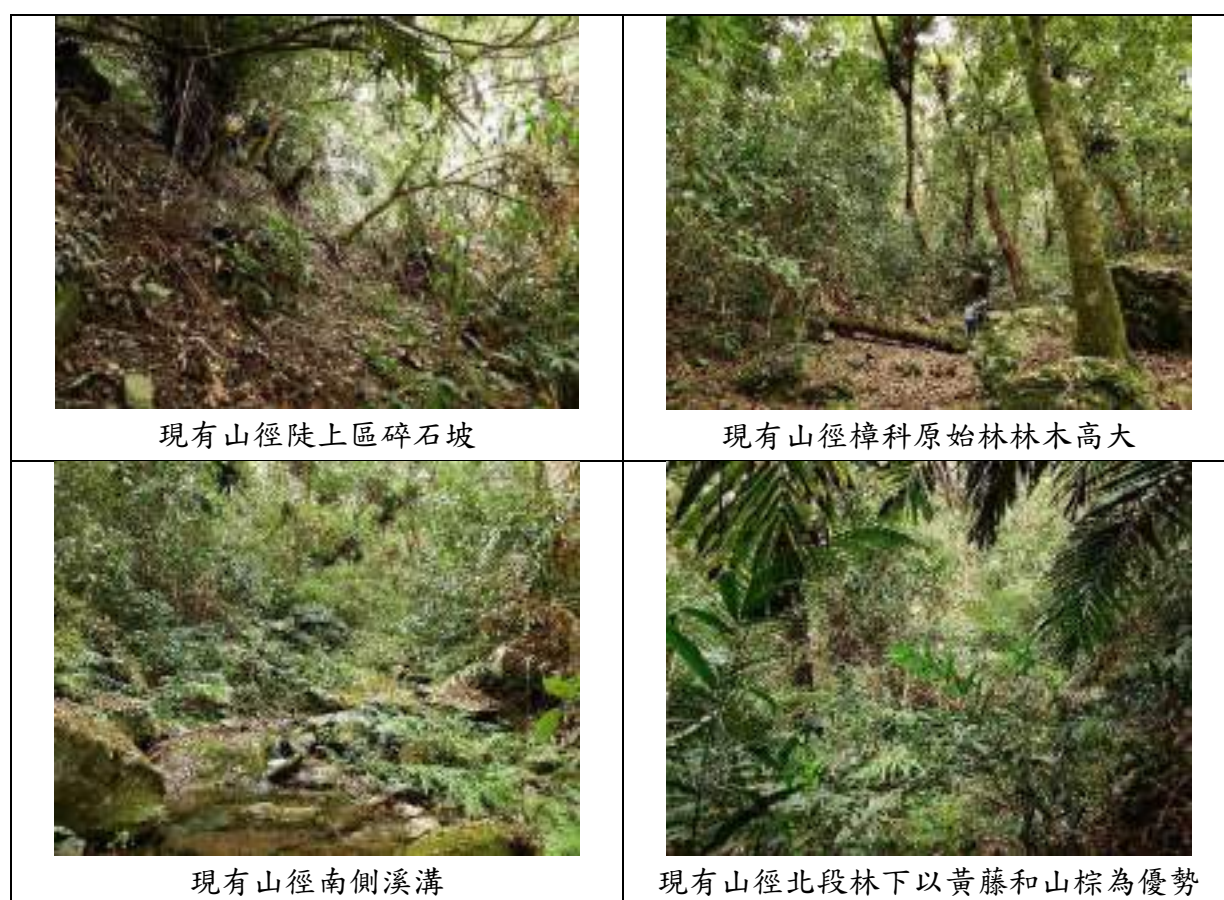
圖 9、植被環境照

本計畫步道(1.2 公里)全段位於 A.樟科原始林中，並且穿越 2 條溪溝，包括第一條溪溝形成之 C.林間開闊地。位於低處坡地之樟科原始林，即本期山徑步道北側入口，樹冠層大徑木以大葉楠為優勢，隨著步道陡上爬升，高處坡地之樹冠層大徑木逐漸轉為糙葉樹、五掌楠、大葉楠為共同優勢情形。本段步道整體環境相對均質，主要為大徑木、黃藤、山棕、冷清草、血藤組成的複層林地景，溪溝周邊為植被上差異較大的區域，由於水分充足，草本與灌木植物種類多樣性明顯較高，可見田代氏鐵線蓮、小密腺小毛蕨、臺灣鳳尾蕨等種類。此段之野生且具保護重要性之植物包含紅皮書稀有植物 3 種，受威脅等級植物包括易危(VU)2 種：臺灣香檬(*Citrus reticulata* Blanco var. *depressa* (Hayata) T. C. Ho & T. W. Hsu)、石蟾蜍(*Stephania tetrandra* S. Moore)，接近受脅(NT)等級 1 種：田村氏鐵線蓮(*Clematis tamurae* Yang & Huang)，三者皆為臺灣本島低海拔山區由北至南零星散布的物種，分布廣泛。然而，低海拔山區亦容易受到人為開發破壞、中草藥採集影響，導致野生族群之生存受到程度不一之威脅，因此雖地理跨距大但數量稀少而零星。臺灣香檬之受威脅評估標準為 D1，代表其成熟個體數少於 1000。石蟾蜍之受威脅評估為 A3c 和 D1，代表其成熟個體數同樣少於 1000，且分布範圍、占有面積或棲地品質減少或下降已造成其族群量於 10 年或 3 個世代內下降超過 30%，並推測其物種族群於近期內會降低。田村氏鐵線蓮之接近受脅等級，則代表已很接近或未來可能達到易危類別。因此，三者皆為步道開闢時特別留意保護的對象。而臺灣香檬之果、石蟾蜍之葉脈斑紋和田村氏鐵線蓮之花也具有觀賞解說價值，可適度規畫環境教育與現場相關告示或保護設施，增添步道之教育解說功能。

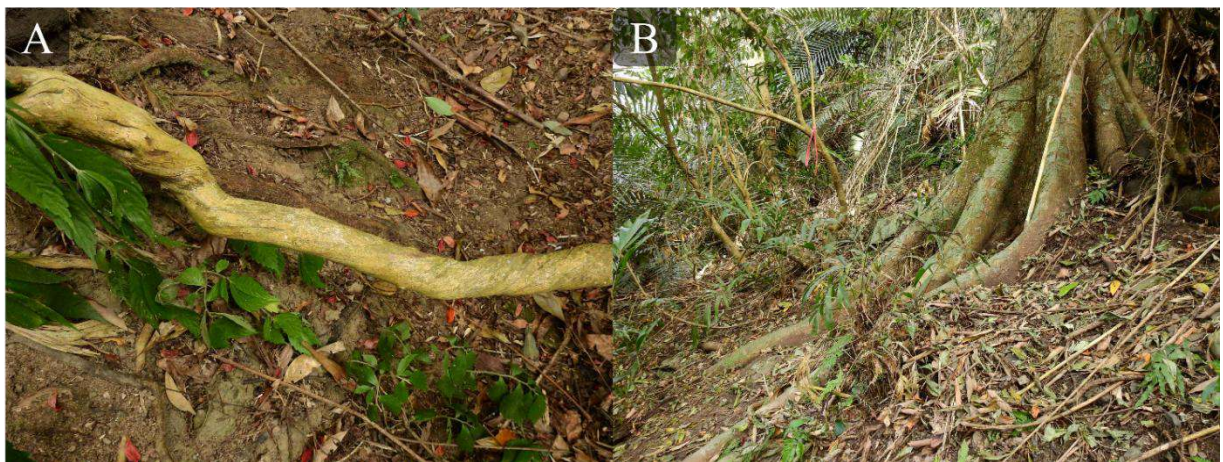
圖 12、現地老藤與大樹根系示意圖(A：裡白忍冬；B：糙葉樹)

由於當地樹冠組成皆為大徑木，因此務必確保步道施作過程，不切除樹木根系之任何施作，優先建議路線迴避大徑木根系，並採用步道規劃中的粗木屑鋪面墊高路面落差，以保護樹根。由於木質藤本發育時間長且增粗速度不如喬木，然樹冠範圍不亞於喬木，亦具有相當重要性，故若遭遇木質藤本橫互於無法調整工法避免阻礙之高度，則應規劃繞路迴避，不可切除。步道橫向排水構造，則應避開上述老藤與大徑木根系，且以避免損傷根徑 5 公分以上支根為原則。

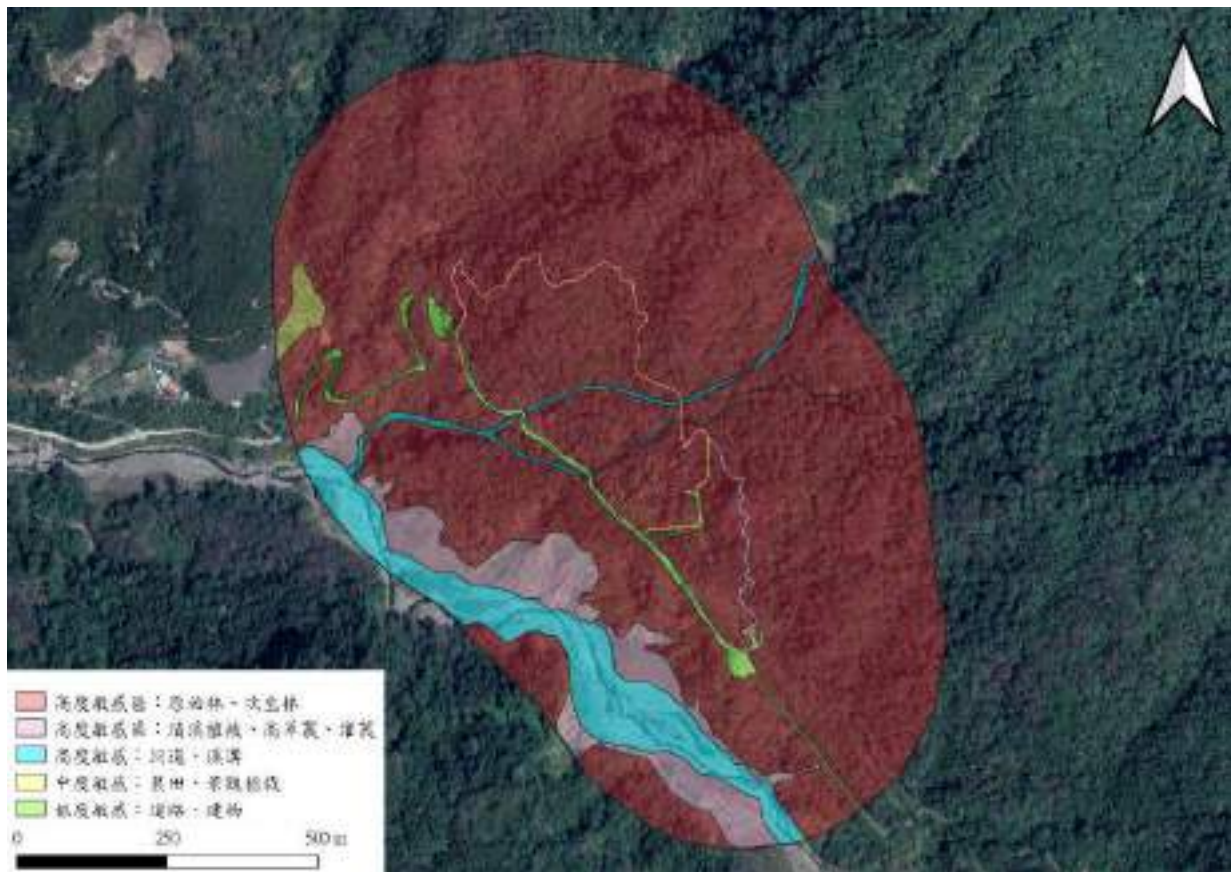
圖 13、生態關注區域圖

本計畫工區介於海拔 875 公尺至海拔 1,000 公尺範圍內，為暖溫帶闊葉林帶，周遭森林生態系統良好且完整，涵蓋原始林、部分人造林以及次生林，區域內環境多維持自然樣貌，提供各類動物棲息所需環境及功能，潛在關注物種包含石虎、臺灣黑熊等，多數野生動物如麝香貓、食蟹猴、臺灣野山羊、山羌、白鼻心與野豬都有機會出沒於本棲息環境，因此在步道設計上將優先考量是否影響中低海拔野生動物的活動，包含覓食、活動或其他利用本區域環境的狀況。工區範圍周遭樹冠組成大多為大徑級喬木，建議於步道之設計及施工過程，優先迴避大徑級喬木或珍貴稀有植物，於施工前以警示帶或其他明顯標誌，標定保護範圍，並加強施工人員環境生態教育訓練，避免施工過程造成傷害；詳細路線規畫以不切除樹木根系為原則，並採用天然材質或粗木屑鋪面墊高路面落，以保護樹根；部分預定路線之既有山徑已有固定路幅，建議限縮工程界面，維持既有路幅寬度即可，縮小工程影響範圍，避免傷害路旁之既有喬木；施工時人員機具材料搬運進出或需要暫置時，應盡量利用既有空地，避免影響既有步道沿線之自然環境；步道設計僅於較陡峭之路段設置塊石及木製階梯，其餘路段保留原先樣貌，減少人為構造物之施設；施工期間產生之工程及民生廢棄物須集中並帶離現場，禁止埋入土層或棄置周邊，不得以任何形式滯留現場，避免吸引野生動物前來取食，增加人獸衝突的風險。

此外，本計畫在施工階段則應落實規畫設計階段所擬定之生態保育對策，組織含生態背景及工程專業之跨領域工作團隊，確認生態保育措施實行方案、執行生態評估，以及確認環境生態異常狀況處理原則措施及工程方案。施工前應辦理施工人員及生態背景人員現場勘查，並辦理環境生態教育訓練。施工期間則應確實依核定之生態保育措施執行，施工單位、監造單位、生態團隊都應於施工過程中注意對生態之影響，確保生態保全對象、生態關注區域完好及維護環境品質。

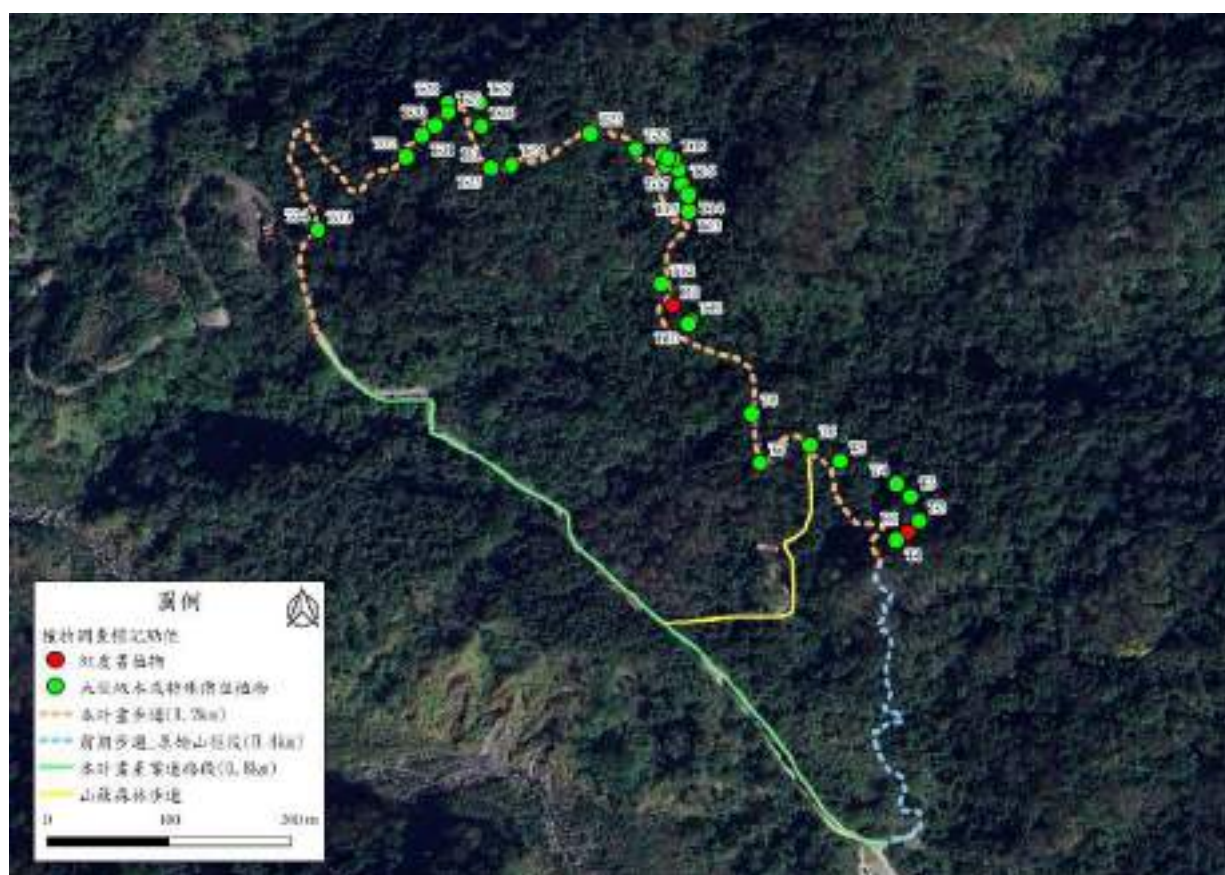
圖 17、本計畫建議保全的植物位置分布圖

由於本生態團隊於規劃設計階段之植物資源調查為大尺度的調查紀錄，預定施作的步道路線後續依現場地形與條件有部分微調的情況，在施工階段的前期有較明確的工程擾動範圍，為確實降低步道施作過程中對周遭樹木的影響，本生態團隊於 2025 年 3 月 24 日與 4 月 24 日至現場進行植物資源補充調查工作，針對步道沿線外推 2 公尺內進行記錄，現場記錄 37 個建議保全植物之點位(圖 17，表 3)，視地形可及性與安全性進行綁牌標記，並於施工前以警示帶或其他明顯標誌，標定保護範圍，提醒施工單位於工程施作中須迴避步道沿線的保全植物，避免因施工作業造成拉扯損傷。

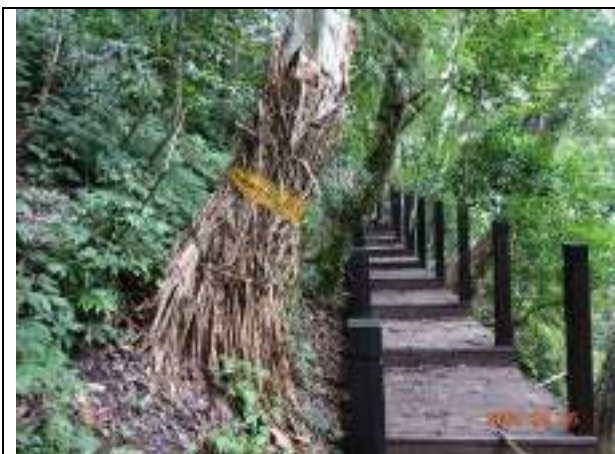
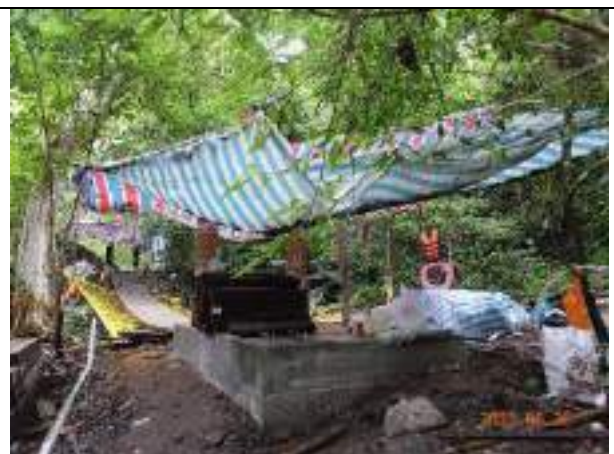
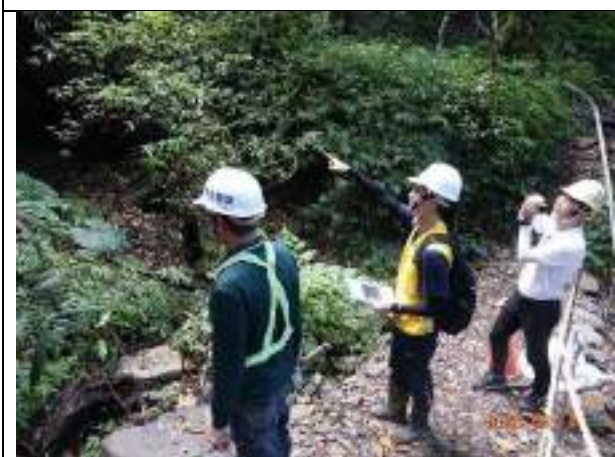
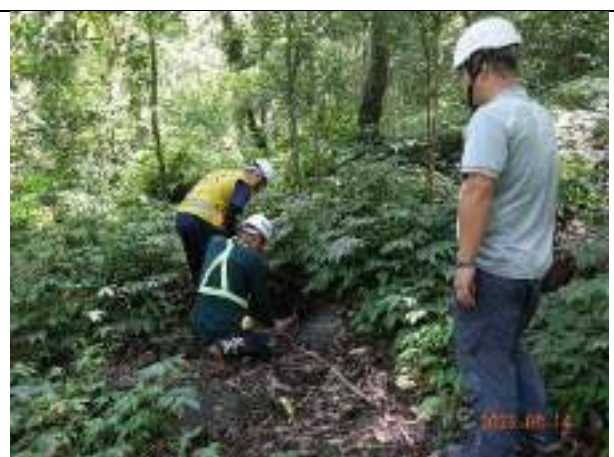
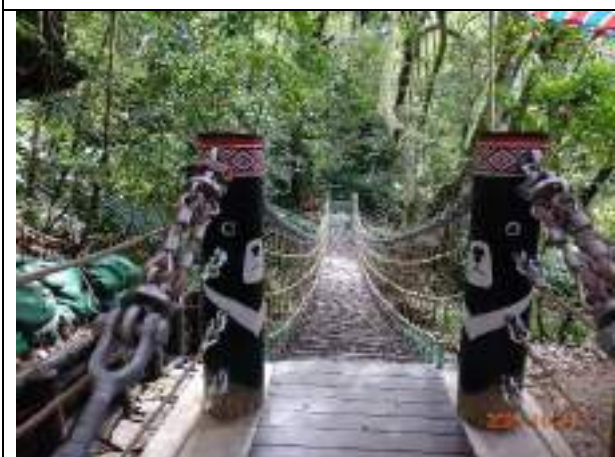
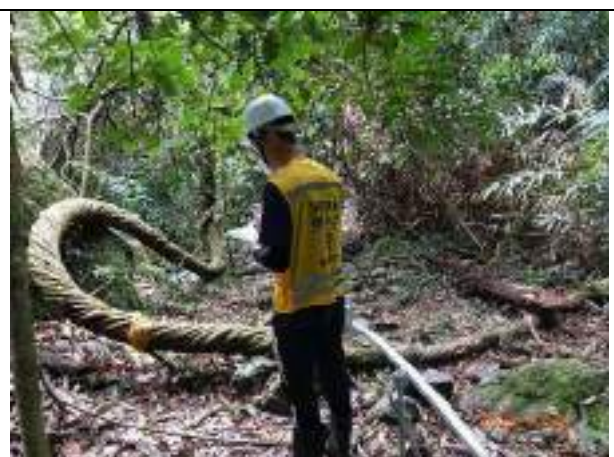
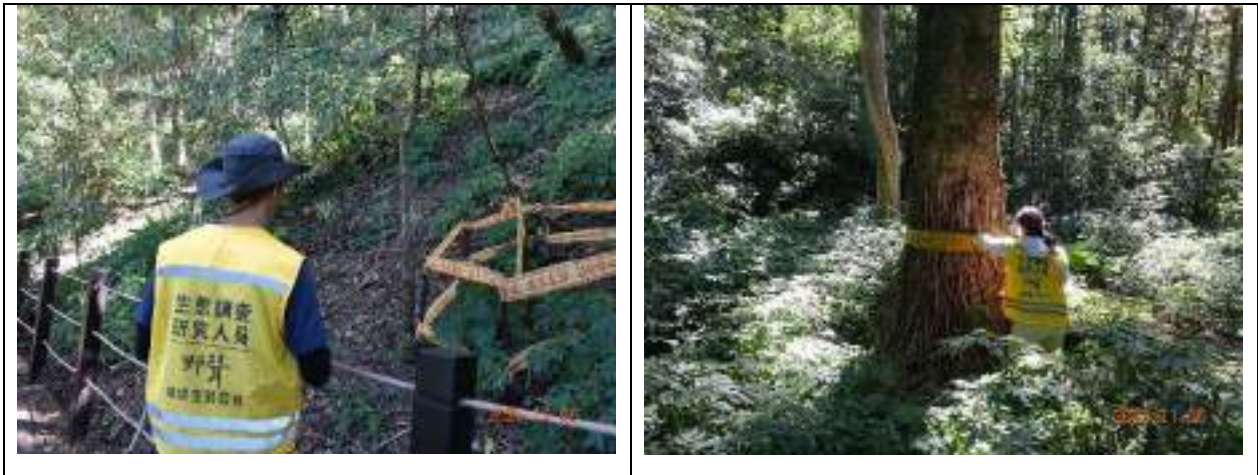
圖 19、施工階段現場勘查情形

本生態團隊於 2025 年 2 月 25 日、3 月 24 日、4 月 24 日、6 月 26 日、8 月 14 日、10 月 21 日、11 月 6 日至工區現場勘查，針對工區範圍內各個生態保全對象及棲地環境現況進行追蹤，以照片與文字記錄於自主檢查表中，並提供生態相關改善建議給監造單位與施工單位。

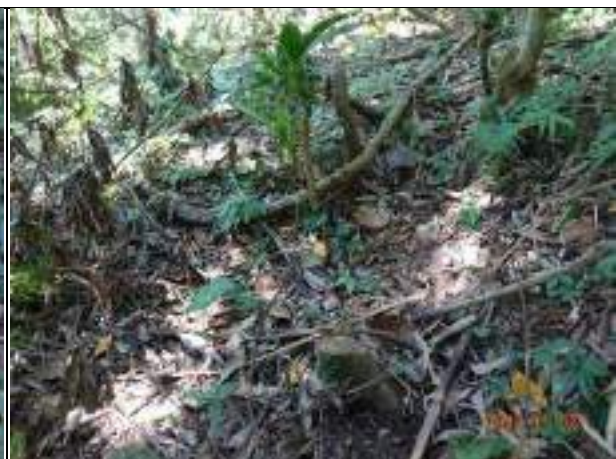
R2 臺灣香櫟(NVU)

保全植物複查部分，除了極少部份特殊情況之外，其餘的保全植物在施工期間均有使用警示帶進行保護標記，以避免大徑級喬木與紅皮書植物因施工作業造成拉扯損傷，且完工後的植物生長狀況均正常(圖 20)。保全植物臺灣香櫟(R2)於施工期間遭砍除，由於該樹木並非位於步道最終定版路線上，故其週遭未進行任何施工作業，加上只被砍除該單一樹木，而非範圍性破壞，且被砍除前已有遭人為消除尖刺的破畫痕跡，故研判可能遭登山客或盜獵獵人特意为之，與本案工程施工作業及工程人員無關。保全植物裏白忍冬(T10)由於生長位置橫互於步道施工路線，不得已必須切除少部分藤枝以利施工。切除時皆配合現場施工界面，盡量縮短切除部分，且切除後亦持續追蹤健康情形，剩餘部分後續仍存活良好。

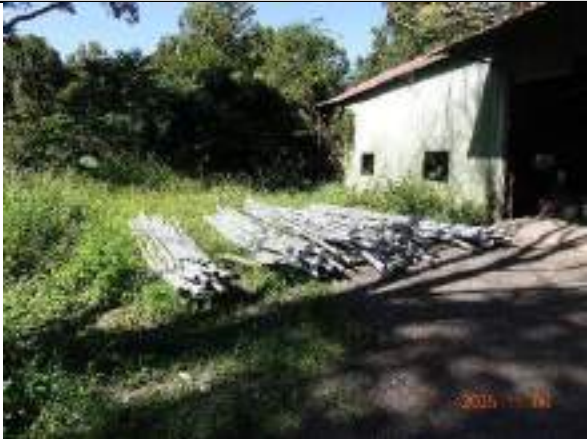
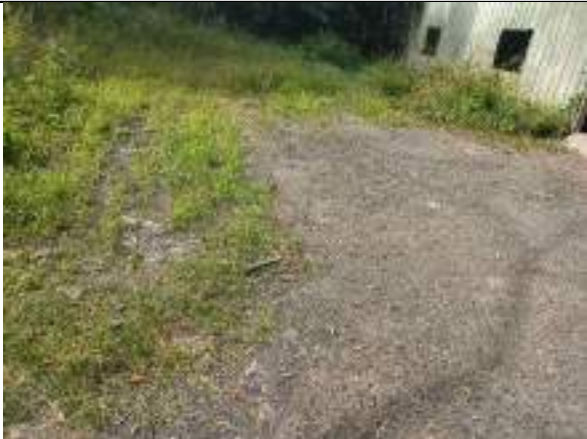
| 完工複查建議改善事項 | 施工單位改善結果 |
|---|---|
| <p data-bbox="296 741 683 775">閒置的資材搬運軌道須清除</p> | <p data-bbox="912 741 1299 775">閒置的資材搬運軌道已清除</p> |

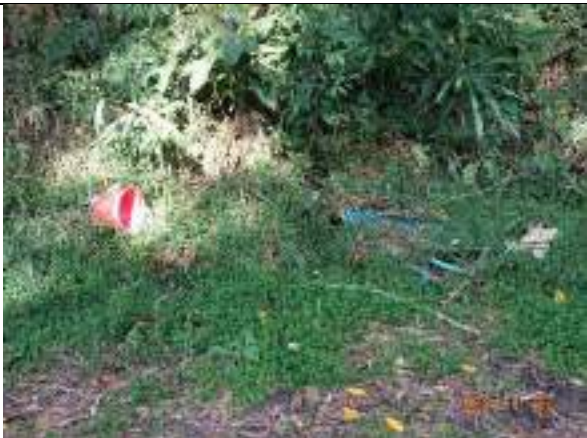
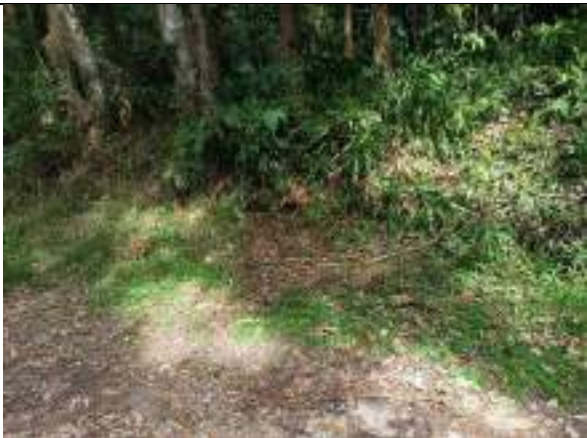
| 完工複查建議改善事項 | 施工單位改善結果 |
|---|---|
| <p data-bbox="201 1256 774 1290">山蘇森林入口處右側棄置施工圍籬須清除</p> | <p data-bbox="991 1256 1217 1290">施工圍籬已清除</p> |

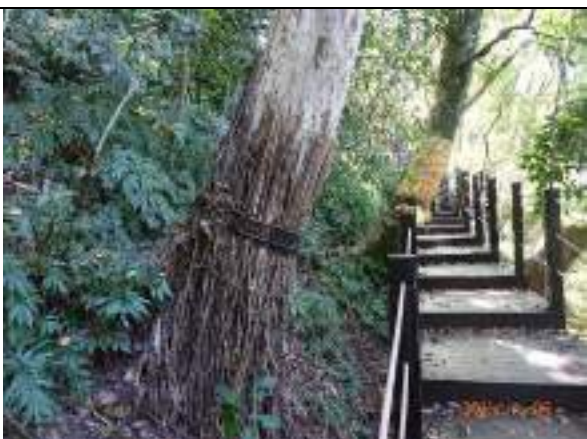
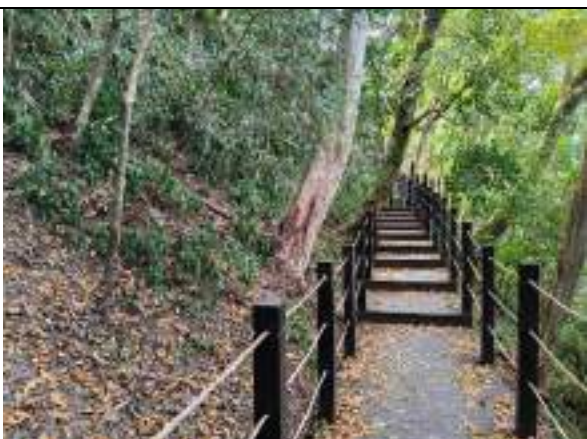
| 完工複查建議改善事項 | 施工單位改善結果 |
|---|---|
| <p data-bbox="248 1771 730 1805">步道沿線保全植物的警示帶須清除</p> | <p data-bbox="863 1771 1345 1805">步道沿線保全植物的警示帶已清除</p> |

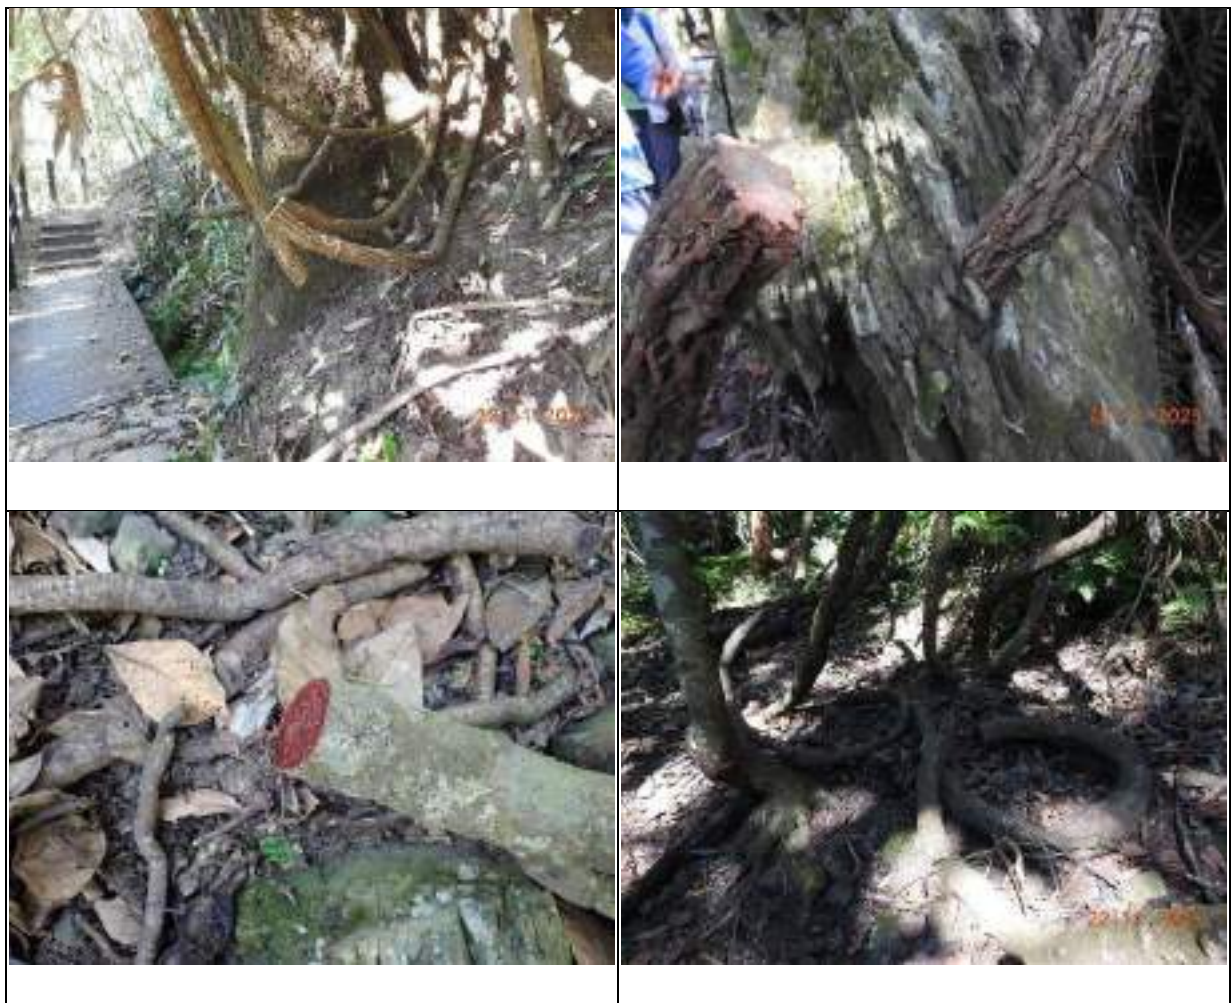
圖 22、老藤(血藤、魚藤)被砍斷的情況

本生態團隊於 2025 年 11 月 6 日至工區現場進行竣工勘查時，工區周遭的老藤均生長狀況正常，未見受到本工程破壞之跡象。但本團隊同仁另外於 11 月 22 日到現場進行靜宜大學中等教師戶外教育研習課程時，發現老藤(血藤、魚藤)有被砍斷的情況，須請主辦單位釐清是哪個單位進場做步道維護管理的時候誤砍，並在步道後續的維護管理上，須加強相關單位的生態教育訓練宣導，以防具有生態及景觀價值之老藤被砍掉。

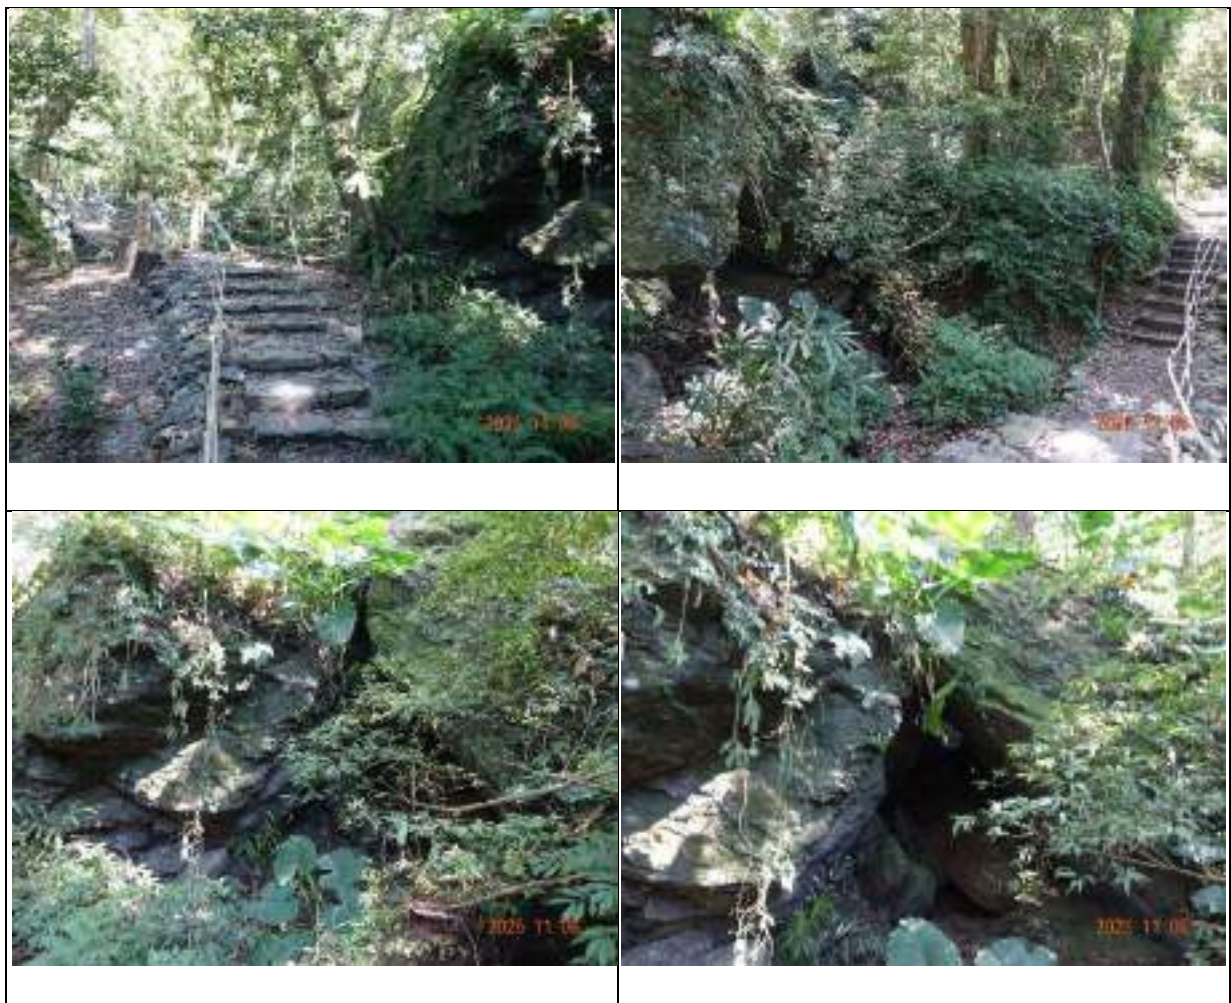
圖 23、天然蝙蝠洞與繩索橋之現場狀況

天然蝙蝠洞部分，在施作繩索橋以及其他工項期間，於現場有提醒施工單位於施作時以人工作業為主，避免高噪音機具同時施工，並有妥善安排工程施作時間，避免晨昏時段蝙蝠活動旺盛期間施工。後續建議可將繩索橋的長鐵環欄杆+三索拉繩，延長涵蓋蝙蝠洞的洞口，限制遊客在既有步道範圍內移動，另外也可設置生態解說牌及辦理生態導覽作為本步道環境生態教育的相關資訊。

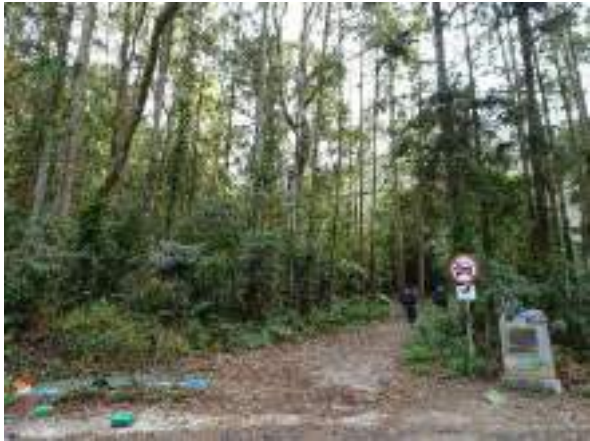
| 1. 工程施作應於施工限制範圍內作業，避免施工機械及人員干擾周圍既有棲地環境 | |
|---|---|
| 日期：2025.02.25<br>說明：建議利用工區內既有裸露地，做為機具材料暫置場所，避免對既有原始林植栽造成影響。 | (尚未開始施工) |

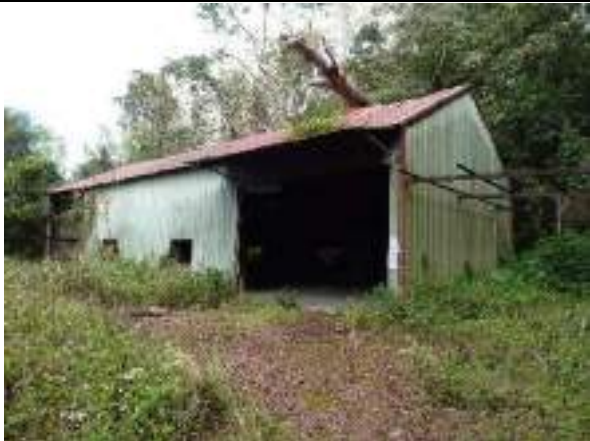
| 1. 工程施作應於施工限制範圍內作業，避免施工機械及人員干擾周圍既有棲地環境 | |
|---|---|
| 日期：2025.02.25<br>說明：建議利用工區內既有裸露地，做為機具材料暫置場所，避免對既有原始林植栽造成影響。 | (尚未開始施工) |

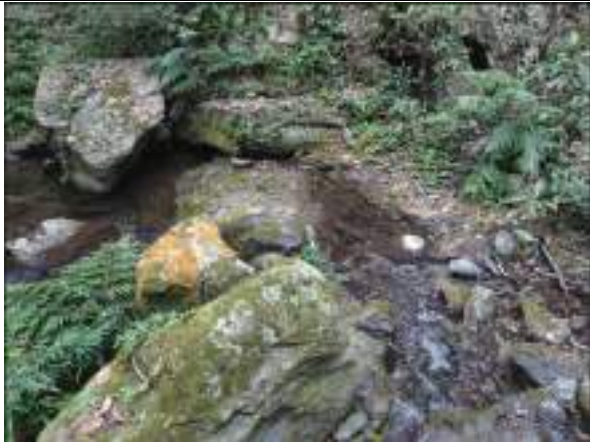
| 施工前 | 施工階段 |
|---|---|
| <p>日期：2025.02.25<br/>說明：工區範圍內水域環境生態良好，後續施工作業需加強注意避免水質汙染狀況發生。</p> | <p>(尚未開始施工)</p> |

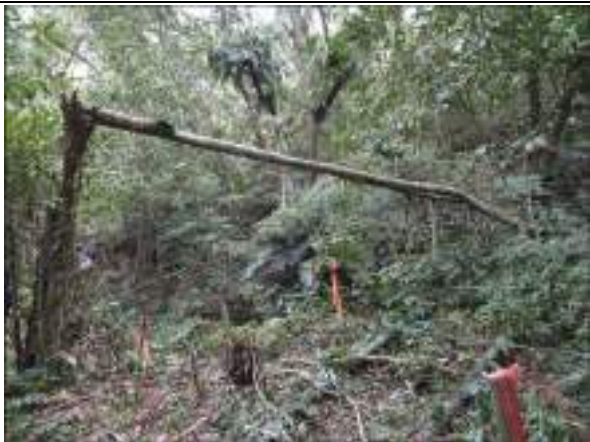
| 施工前 | 施工階段 |
|---|---|
| <p>日期：2025.02.25<br/>說明：橋台預定位置，要求施工作業限縮範圍，並將必須清除之倒木，置於原地以持續提供生態系統功能。</p> | <p>(尚未開始施工)</p> |

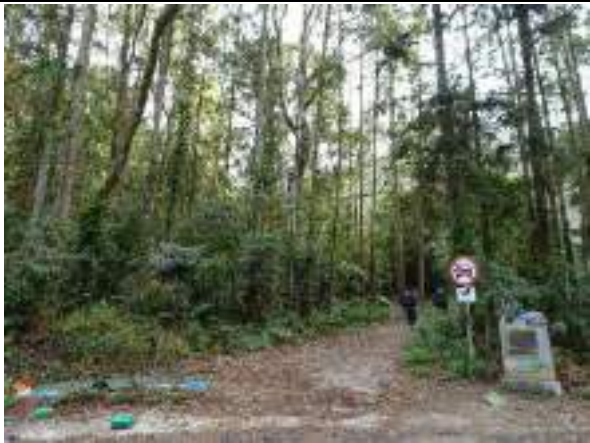
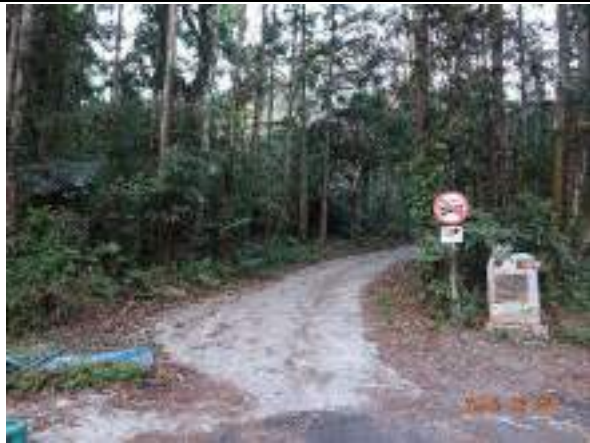
| 1. 工程施作應於施工限制範圍內作業，避免施工機械及人員干擾周圍既有棲地環境 | |
|---|---|
| <p>日期：2025.02.25</p> <p>說明：建議利用工區內既有裸露地，做為機具材料暫置場所，避免對既有原始林植栽造成影響。</p> | <p>日期：2025.03.24</p> <p>說明：利用工區內既有裸露地，做為機具材料暫置場所，避免對既有原始林植栽造成影響。</p> |

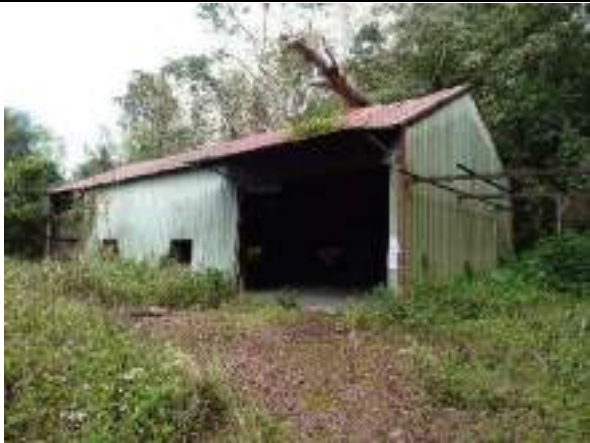
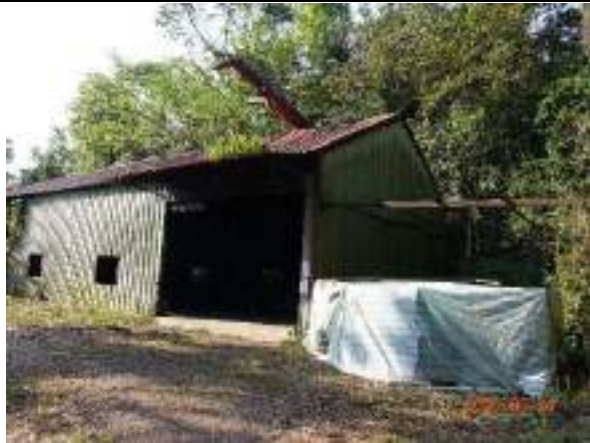
| 1. 工程施作應於施工限制範圍內作業，避免施工機械及人員干擾周圍既有棲地環境 | |
|---|---|
| <p>日期：2025.02.25</p> <p>說明：建議利用工區內既有裸露地，做為機具材料暫置場所，避免對既有原始林植栽造成影響。</p> | <p>日期：2025.03.24</p> <p>說明：利用工區內既有裸露地，做為機具材料暫置場所，避免對既有原始林植栽造成影響。</p> |

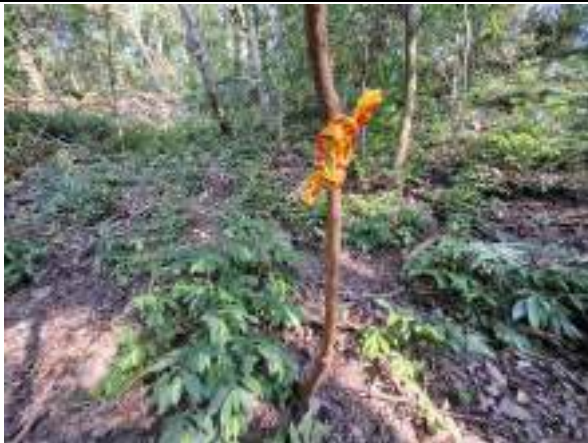
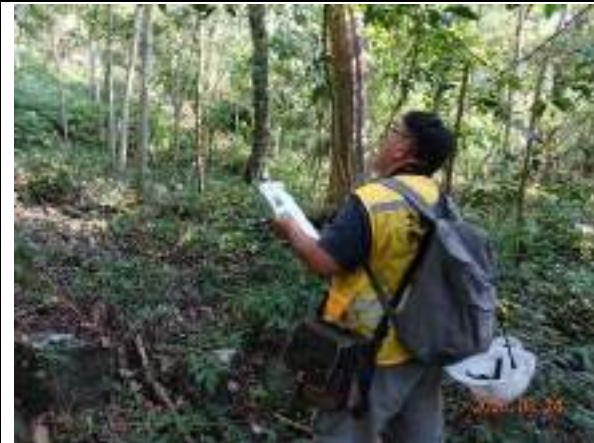
| <p>日期：2025.02.25</p> <p>說明：臺灣肖楠(紅皮書 NVU)。</p> | <p>日期：2025.03.24</p> <p>說明：本團隊至工區現場，針對工程影響範圍周遭協助以警示帶標記保全植物；現場施工單位已有綁警示帶作為施工範圍標示，步道大部分尚未開始施作。</p> |

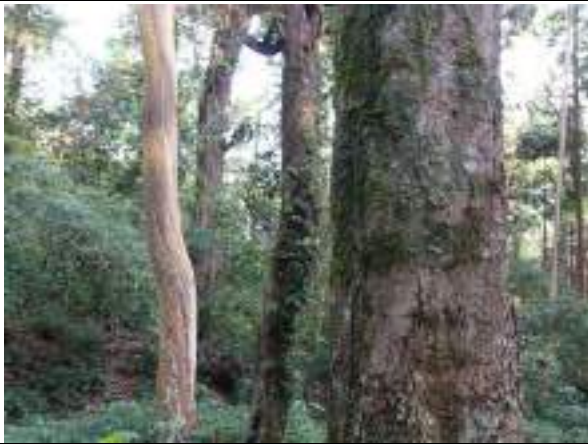
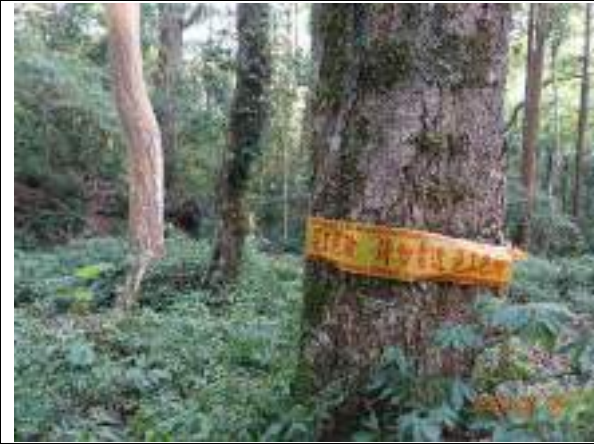
| <p>日期：2025.02.25</p> <p>說明：大葉楠(民俗植物)。</p> | <p>日期：2025.03.24</p> <p>說明：本團隊至工區現場，針對工程影響範圍周遭協助以警示帶標記保全植物；現場施工單位已有綁警示帶作為施工範圍標示，步道大部分尚未開始施作。</p> |

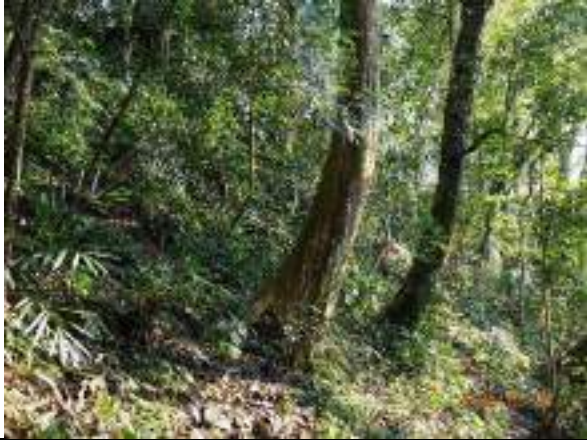
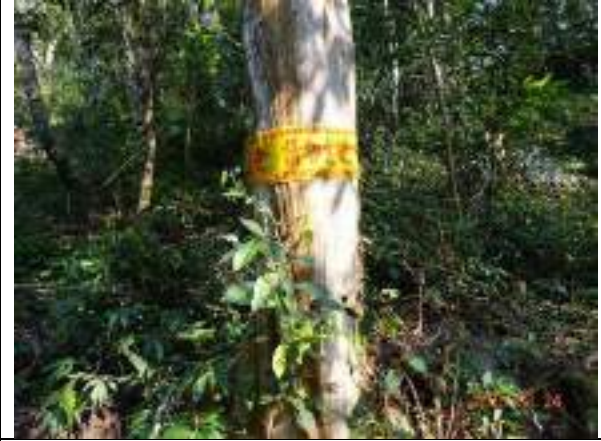
| <p>日期：2025.02.25<br/>說明：九芎(民俗植物)。</p> | <p>日期：2025.03.24<br/>說明：本團隊至工區現場，針對工程影響範圍周遭協助以警示帶標記保全植物；現場施工單位已有綁警示帶作為施工範圍標示，步道大部分尚未開始施作。</p> |

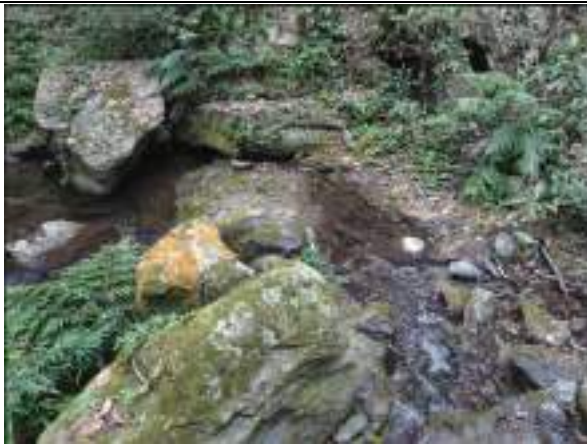
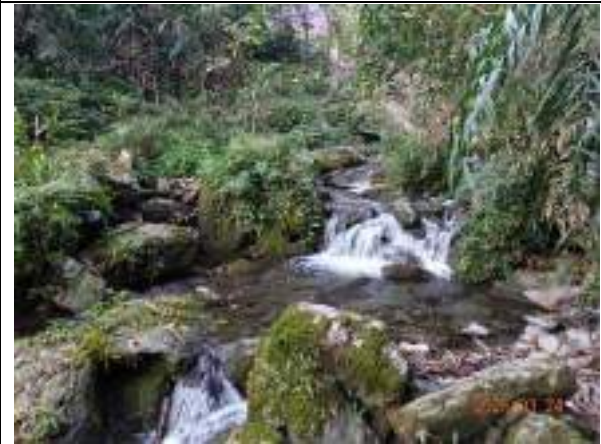
| <p>日期：2025.02.25<br/>說明：工區範圍內水域環境生態良好，後續施工作業需加強注意避免水質汙染狀況發生。</p> | <p>日期：2025.03.24<br/>說明：工區範圍內水域環境生態良好，施工作業未造成水質汙染。</p> |

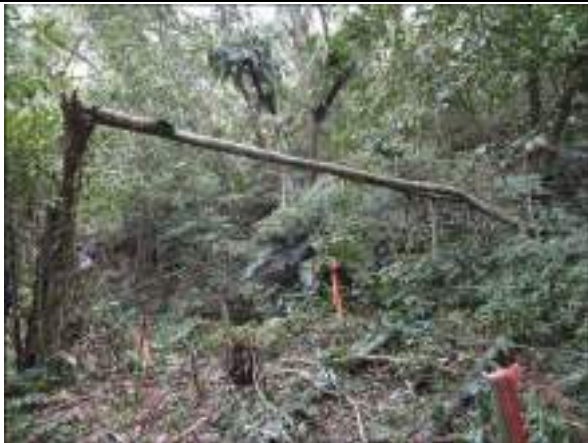
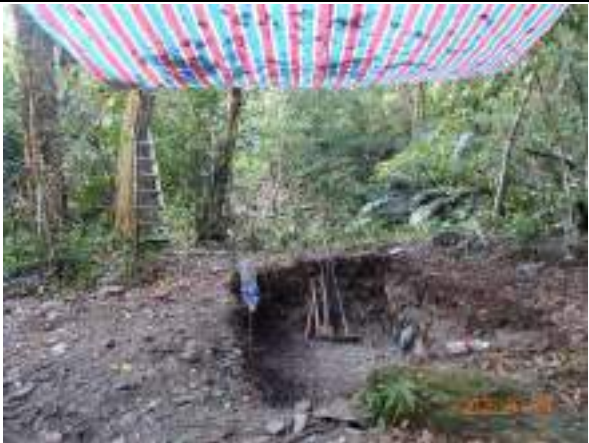
| <p>日期：2025.02.25</p> <p>說明：橋台預定位置，要求施工作業限縮範圍，並將必須清除之倒木，置於原地以持續提供生態系統功能。</p> | <p>日期：2025.03.24</p> <p>說明：南側溪流左右岸之橋台區域，以人工作業方式進行挖掘，無使用重型機具，並盡量減少其開設範圍。於預計設置繩索橋周遭發現天然蝙蝠洞，並立即通知以及會同生態團隊前往指認，共同討論後續的生態友善措施執行方案。</p> |

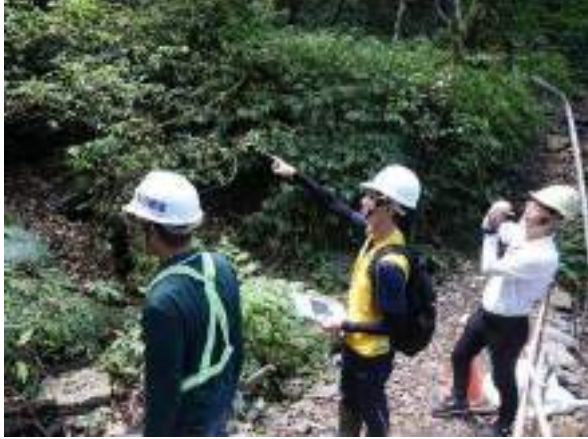
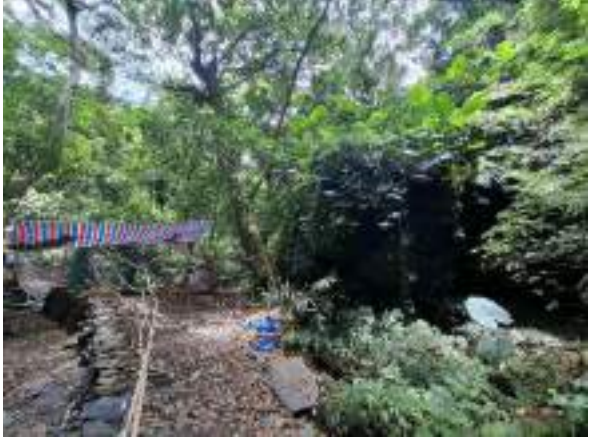
| <p>4. 於預計設置繩索橋周遭發現天然蝙蝠洞，並立即通知以及會同本生態團隊前往指認，共同討論後續的生態友善措施執行方案。後續的處置情形可詳見生態疑義/異常狀況處理之處理表單。</p> | |
| <p>日期：2025.03.24</p> <p>說明：生態團隊、監造單位、施工單位一同前往指認，共同討論後續的生態友善措施執行方案。</p> | <p>日期：2025.03.24</p> <p>說明：天然蝙蝠洞位在預計設置繩索橋周遭。</p> |

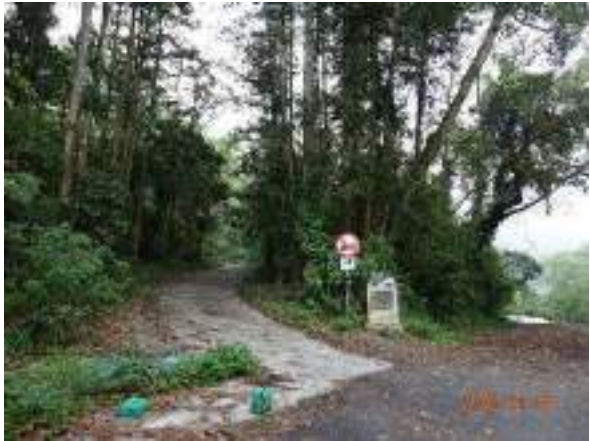
| 1. 工程施作應於施工限制範圍內作業，避免施工機械及人員干擾周圍既有棲地環境 | |
|---|---|
| <p>日期：2025.02.25</p> <p>說明：建議利用工區內既有裸露地，做為機具材料暫置場所，避免對既有原始林植栽造成影響。</p> | <p>日期：2025.04.24</p> <p>說明：利用工區內既有裸露地，做為機具材料暫置場所，避免對既有原始林植栽造成影響。</p> |

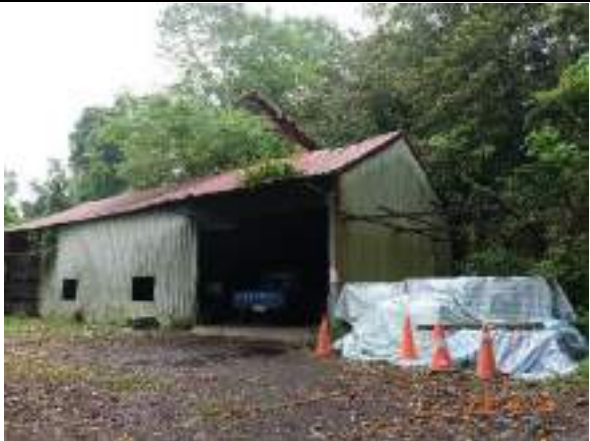
| 1. 工程施作應於施工限制範圍內作業，避免施工機械及人員干擾周圍既有棲地環境 | |
|---|---|
| <p>日期：2025.02.25</p> <p>說明：建議利用工區內既有裸露地，做為機具材料暫置場所，避免對既有原始林植栽造成影響。</p> | <p>日期：2025.04.24</p> <p>說明：利用工區內既有裸露地，做為機具材料暫置場所，避免對既有原始林植栽造成影響。</p> |

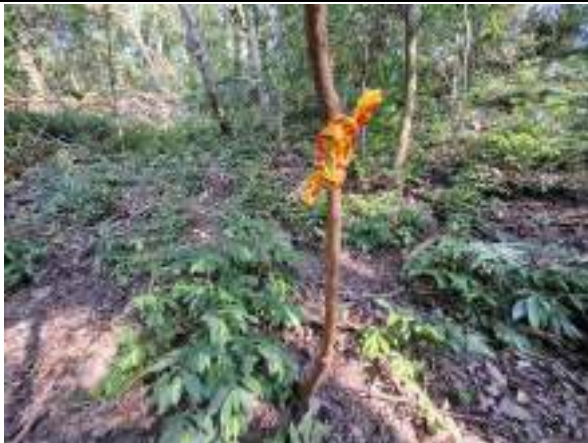
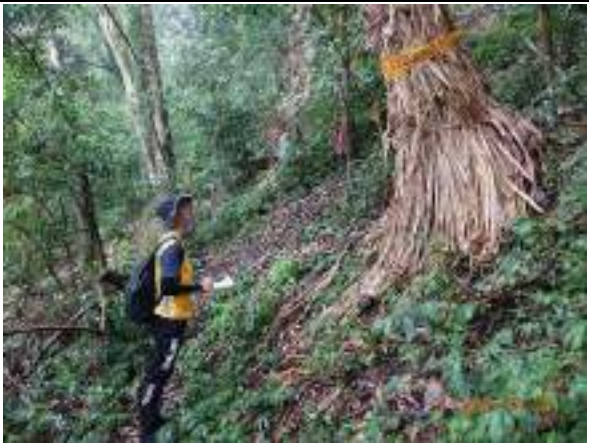
| <p>日期：2025.02.25</p> <p>說明：臺灣肖楠(紅皮書 NVU)。</p> | <p>日期：2025.04.24</p> <p>說明：本團隊至工區現場，針對工程影響範圍周遭之大徑喬木、老藤、國家紅皮書等保全植物，協助以警示帶標記；現場施工單位已有綁警示帶作為施工範圍標示，步道已開始施作，並於施工限制範圍內作業，目前主要工區在 A01 至 A07 以及南側溪流左右岸之橋台區域。</p> |

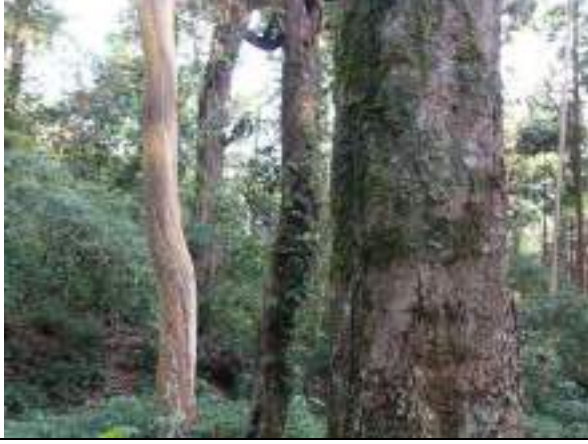
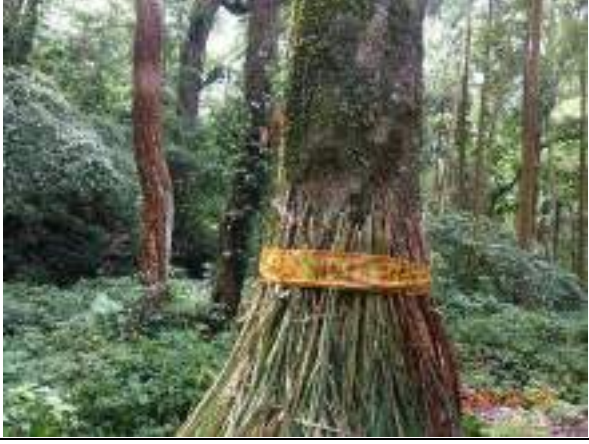
| <p>日期：2025.02.25</p> <p>說明：大葉楠(民族植物)。</p> | <p>日期：2025.04.24</p> <p>說明：現場施工單位有特別將工程範圍周遭之保全植物，使用五節芒來設置適當保護隔離措施，避免施工作業造成拉扯損傷。</p> |

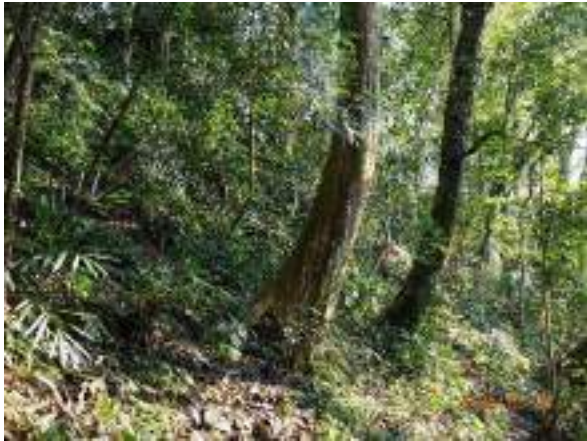
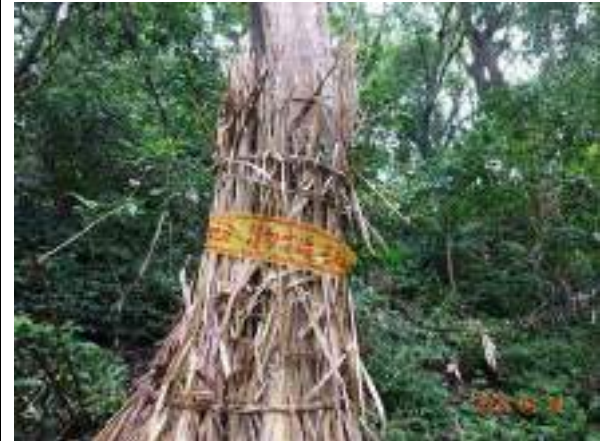
| <p>日期：2025.02.25<br/>說明：九芎(民族植物)。</p> | <p>日期：2025.04.24<br/>說明：現場施工單位有特別將工程範圍周遭之保全植物，使用五節芒來設置適當保護隔離措施，避免施工作業造成拉扯損傷。</p> |

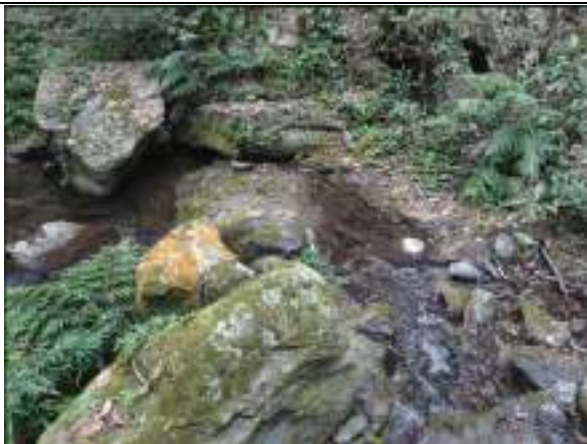
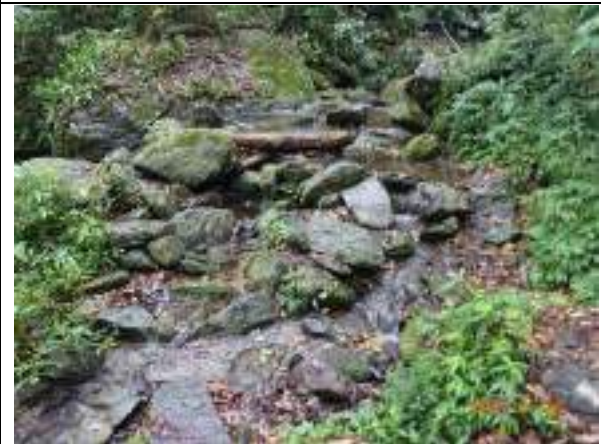
| <p>日期：2025.02.25<br/>說明：工區範圍內水域環境生態良好，後續施工作業需加強注意避免水質汙染狀況發生。</p> | <p>日期：2025.04.24<br/>說明：工區範圍內水域環境生態良好，施工作業未造成水質汙染。</p> |
