# 臺中市和平區雪山坑步道環狀線建置工程

## 生態檢核工作成果報告

委託廠商：忠彥工程技術顧問股份有限公司

2025 年 12 月

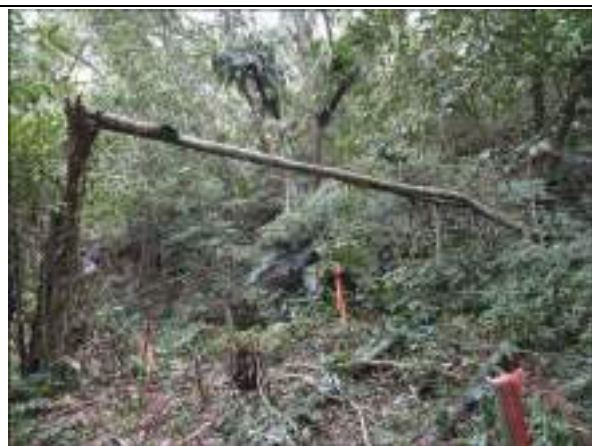
日期：2025.02.25

說明：橋台預定位置，要求施工作業限縮範圍，並將必須清除之倒木，置於原地以持續提供生態系統功能。

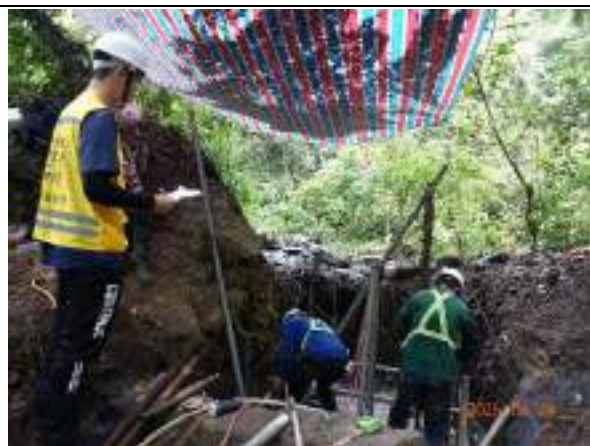
日期：2025.04.24

說明：南側溪流左右岸之橋台區域，以人工作業方式進行挖掘，無使用重型機具，並盡量減少其開設範圍。

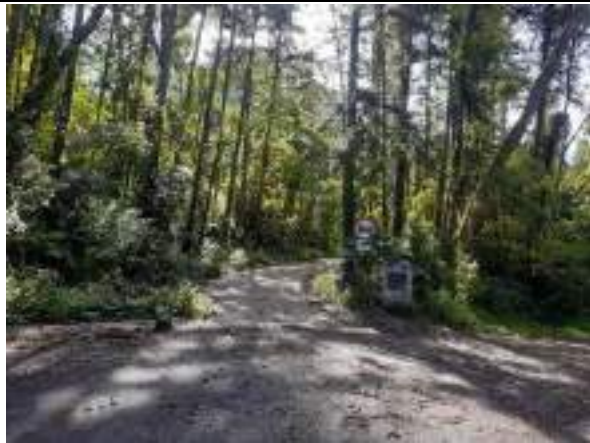
| 1. 工程施作應於施工限制範圍內作業，避免施工機械及人員干擾周圍既有棲地環境 | |
|---|---|
| <p>日期：2025.02.25</p> <p>說明：建議利用工區內既有裸露地，做為機具材料暫置場所，避免對既有原始林植栽造成影響。</p> | <p>日期：2025.05.30</p> <p>說明：利用工區內既有裸露地，做為機具材料暫置場所，避免對既有原始林植栽造成影響。</p> |

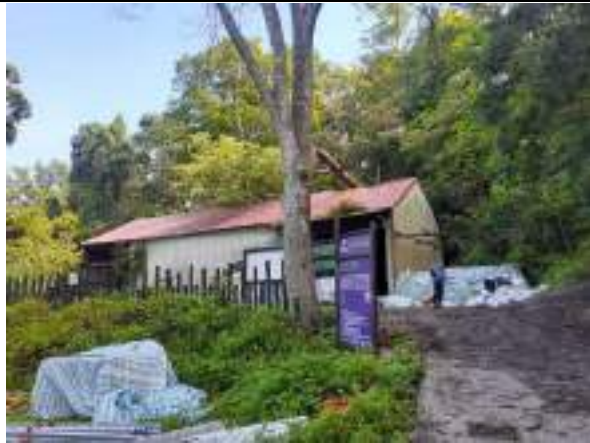
| 1. 工程施作應於施工限制範圍內作業，避免施工機械及人員干擾周圍既有棲地環境 | |
|---|---|
| <p>日期：2025.02.25</p> <p>說明：建議利用工區內既有裸露地，做為機具材料暫置場所，避免對既有原始林植栽造成影響。</p> | <p>日期：2025.05.30</p> <p>說明：利用工區內既有裸露地，做為機具材料暫置場所，避免對既有原始林植栽造成影響。</p> |

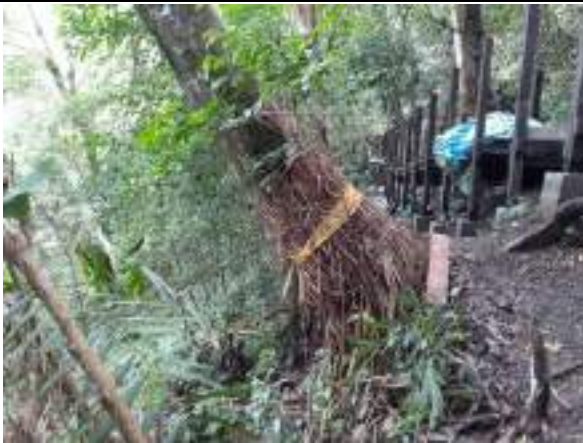
| <p>日期：2025.02.25</p> <p>說明：臺灣肖楠(紅皮書 NVU)。</p> | <p>日期：2025.05.30</p> <p>說明：本團隊已於 2025 年 3 月 24 日與 4 月 24 日至工區現場，針對工程影響範圍周遭之大徑喬木、老藤、國家紅皮書等保全植物，協助以警示帶標記；現場施工單位已有綁警示帶作為施工範圍標示，步道施作與架設有迴避周遭應保全植物。目前主要工區在 A01 至 A07 以及南側溪流左右岸之橋台區域，施工過程均有在限制範圍內作業。</p> |

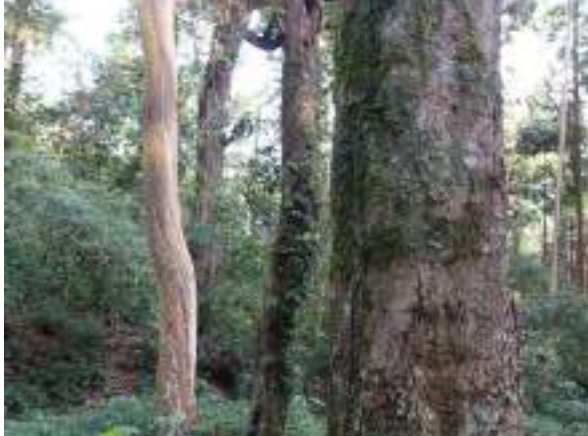
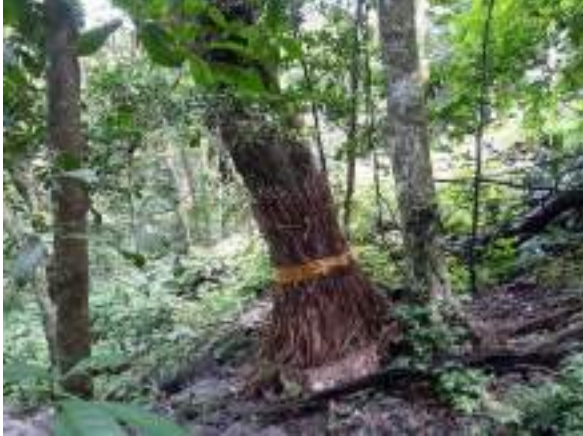
| <p>日期：2025.02.25</p> <p>說明：大葉楠(民族植物)。</p> | <p>日期：2025.05.30</p> <p>說明：現場施工單位有特別將工程範圍周遭之保全植物，使用五節芒來設置適當保護隔離措施，避免施工作業造成拉扯損傷。</p> |

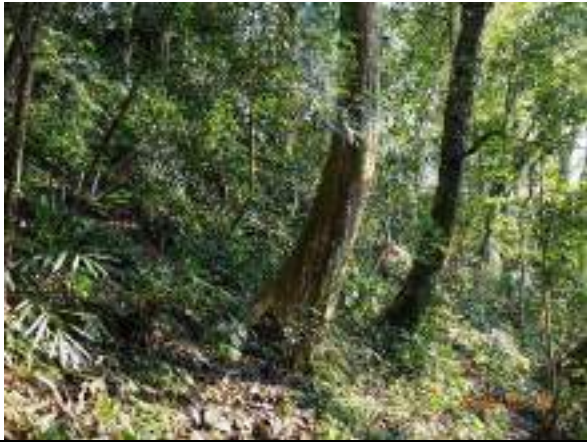
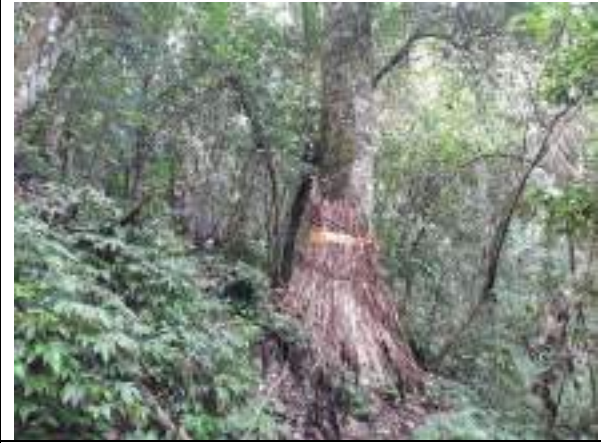
| <p>日期：2025.02.25<br/>說明：九芎(民族植物)。</p> | <p>日期：2025.05.30<br/>說明：現場施工單位有特別將工程範圍周遭之保全植物，使用五節芒來設置適當保護隔離措施，避免施工作業造成拉扯損傷。</p> |

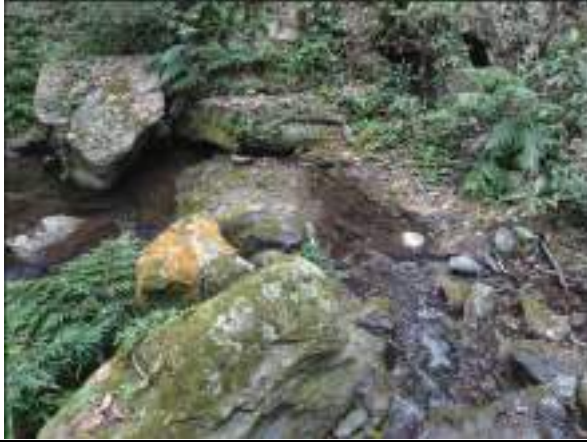
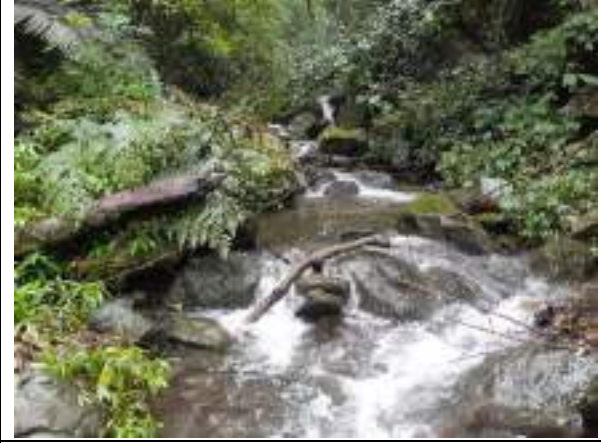
| <p>日期：2025.02.25<br/>說明：工區範圍內水域環境生態良好，後續施工作業需加強注意避免水質汙染狀況發生。</p> | <p>日期：2025.05.30<br/>說明：工區範圍內水域環境生態良好，施工作業未造成水質汙染。</p> |

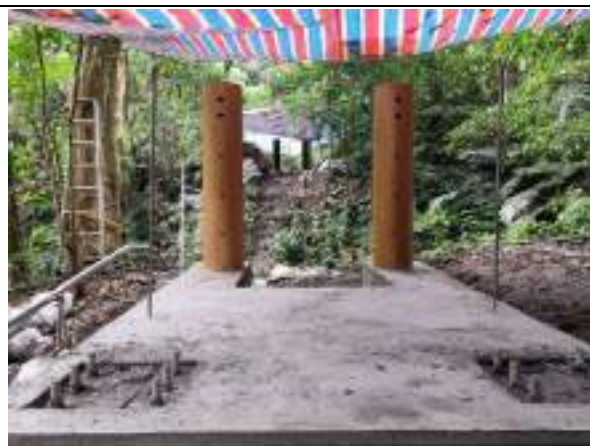
日期：2025.05.30

說明：南側溪流左右岸之橋台區域，以人工作業方式進行挖掘，並盡量減少其開設範圍，且混凝土相關工程，沒有將剩料傾倒在邊坡或溪流中，目前橋台基礎已初步施作完成。

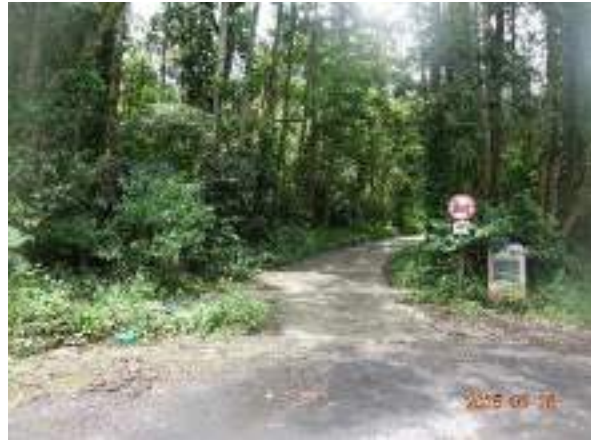
| 1. 工程施作應於施工限制範圍內作業，避免施工機械及人員干擾周圍既有棲地環境 | |
|---|---|
| <p>日期：2025.02.25</p> <p>說明：建議利用工區內既有裸露地，做為機具材料暫置場所，避免對既有原始林植栽造成影響。</p> | <p>日期：2025.06.26</p> <p>說明：利用工區內既有裸露地，做為機具材料暫置場所，避免對既有原始林植栽造成影響。</p> |

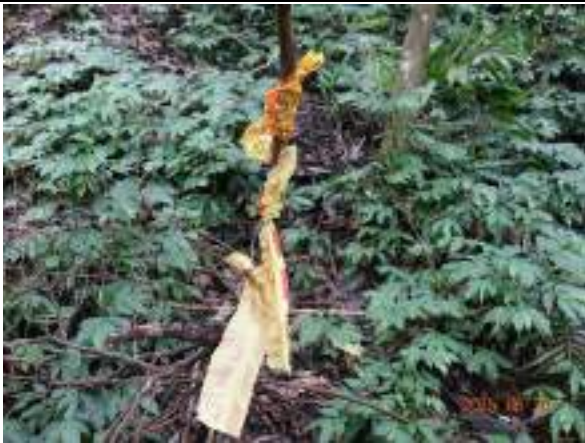
| <p>日期：2025.02.25</p> <p>說明：臺灣肖楠(紅皮書 NVU)。</p> | <p>日期：2025.06.26</p> <p>說明：本團隊已於 2025 年 3 月 24 日與 4 月 24 日至工區現場，針對工程影響範圍周遭之大徑喬木、老藤、國家紅皮書等保全植物，協助以警示帶標記；現場施工單位已有綁警示帶作為施工範圍標示，目前主要在 A19 區域施作，施工過程均有在限制範圍內作業。</p> |

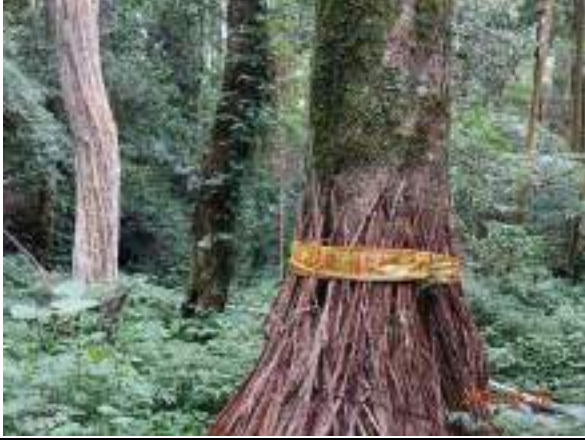
| <p>日期：2025.02.25</p> <p>說明：大葉楠(民族植物)。</p> | <p>日期：2025.06.26</p> <p>說明：現場施工單位有特別將工程範圍周遭之保全植物，使用五節芒來設置適當保護隔離措施，避免施工作業造成拉扯損傷，保全植物未受到工程拉扯損傷。</p> |

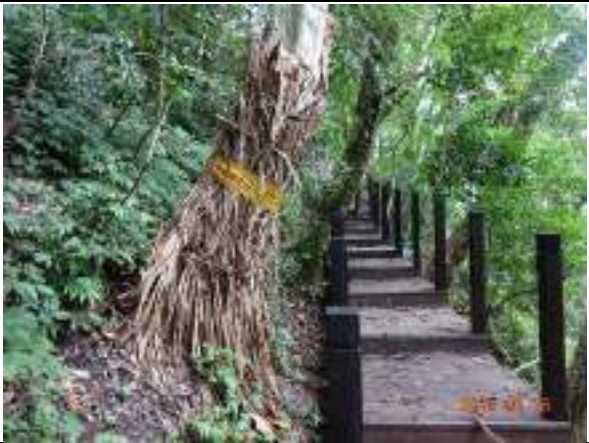
| <p>日期：2025.02.25<br/>說明：九芎(民族植物)。</p> | <p>日期：2025.06.26<br/>說明：現場施工單位有特別將工程範圍周遭之保全植物，使用五節芒來設置適當保護隔離措施，避免施工作業造成拉扯損傷。步道及棧橋施作與架設均有迴避周遭應保全植物。</p> |

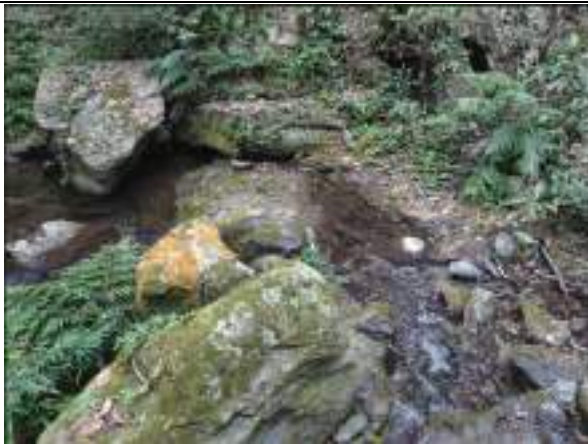
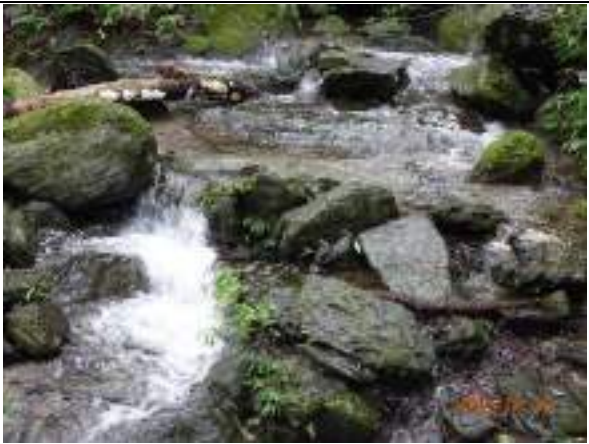
| <p>日期：2025.02.25<br/>說明：工區範圍內水域環境生態良好，後續施工作業需加強注意避免水質汙染狀況發生。</p> | <p>日期：2025.06.26<br/>說明：工區範圍內水域環境生態良好，施工作業未造成水質汙染。</p> |

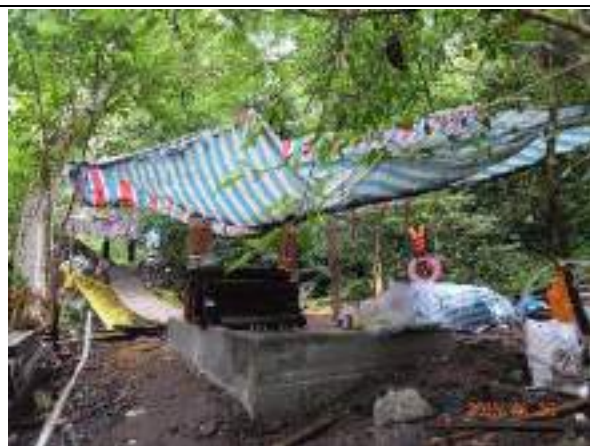
日期：2025.06.26

說明：南側溪流左右岸之橋台區域，以人工作業方式進行挖掘，並盡量減少其開設範圍，且混凝土相關工程，沒有將剩料傾倒在邊坡或溪流中，目前橋台及棧橋已初步施作完成。

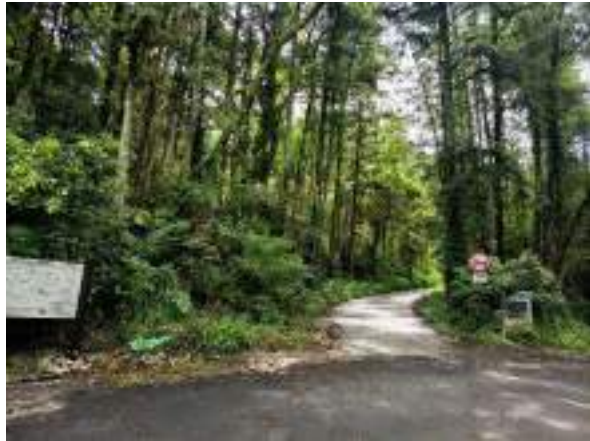
| 1. 工程施作應於施工限制範圍內作業，避免施工機械及人員干擾周圍既有棲地環境 | |
|---|---|
| <p>日期：2025.02.25</p> <p>說明：建議利用工區內既有裸露地，做為機具材料暫置場所，避免對既有原始林植栽造成影響。</p> | <p>日期：2025.07.31</p> <p>說明：利用工區內既有裸露地，做為機具材料暫置場所，避免對既有原始林植栽造成影響。</p> |

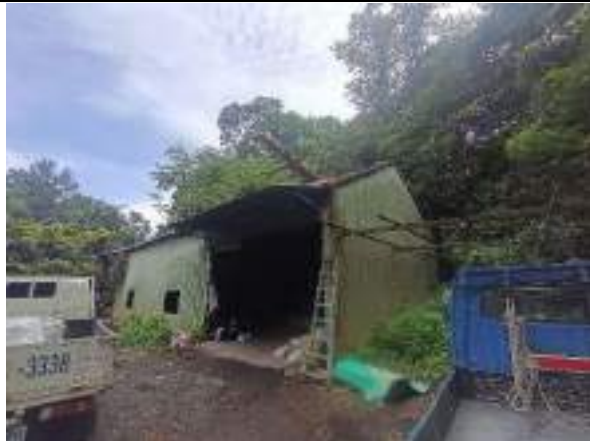
| 1. 工程施作應於施工限制範圍內作業，避免施工機械及人員干擾周圍既有棲地環境 | |
|---|---|
| <p>日期：2025.02.25</p> <p>說明：建議利用工區內既有裸露地，做為機具材料暫置場所，避免對既有原始林植栽造成影響。</p> | <p>日期：2025.07.31</p> <p>說明：利用工區內既有裸露地，做為機具材料暫置場所，避免對既有原始林植栽造成影響。</p> |

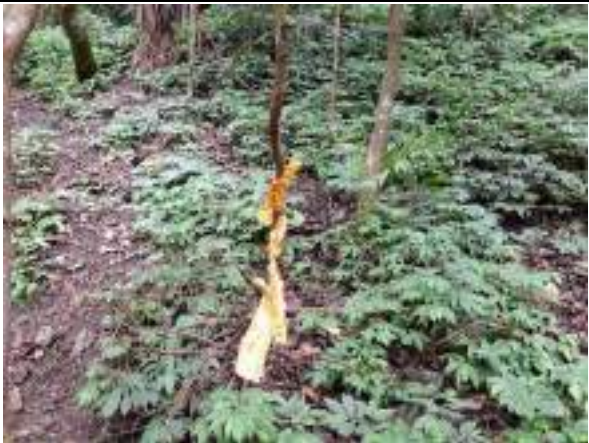
| <p>日期：2025.02.25<br/>說明：臺灣肖楠(紅皮書 NVU)。</p> | <p>日期：2025.07.31<br/>說明：本團隊已於 2025 年 3 月 24 日與 4 月 24 日至工區現場，針對工程影響範圍周遭之大徑喬木、老藤、國家紅皮書等保全植物，協助以警示帶標記；現場施工單位已有綁警示帶作為施工範圍標示，目前主要在 A19 區域施作，施工過程均有在限制範圍內作業。</p> |

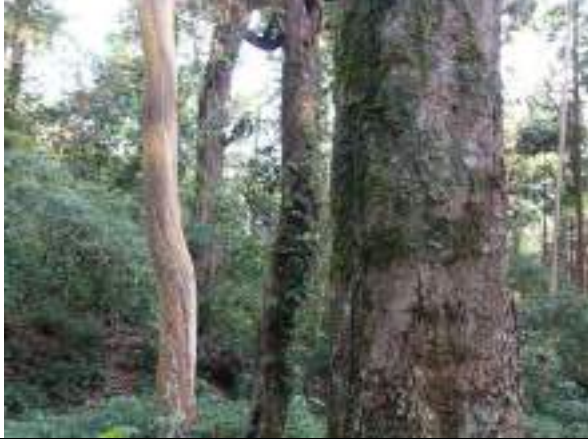
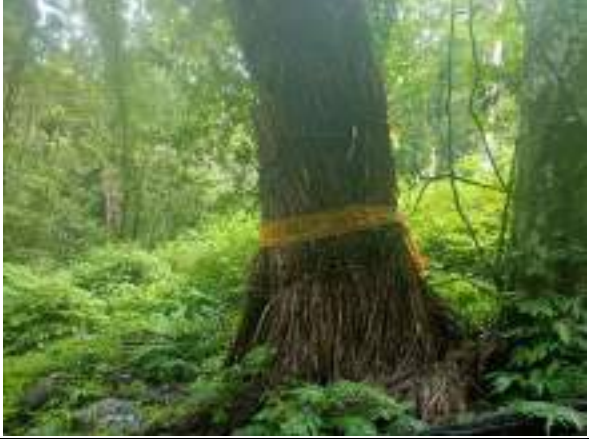
| <p>日期：2025.02.25<br/>說明：大葉楠(民族植物)。</p> | <p>日期：2025.07.31<br/>說明：現場施工單位有特別將工程範圍周遭之保全植物，使用五節芒來設置適當保護隔離措施，避免施工作業造成拉扯損傷，保全植物未受到工程拉扯損傷。</p> |

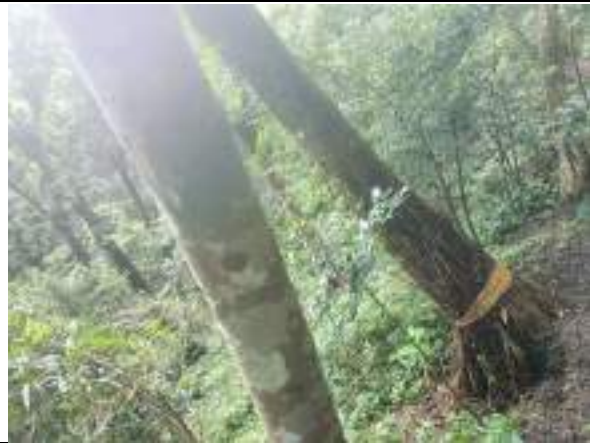
| <p>日期：2025.02.25<br/>說明：九芎(民族植物)。</p> | <p>日期：2025.07.31<br/>說明：現場施工單位有特別將工程範圍周遭之保全植物，使用五節芒來設置適當保護隔離措施，避免施工作業造成拉扯損傷。步道及棧橋施作與架設均有迴避周遭應保全植物。</p> |

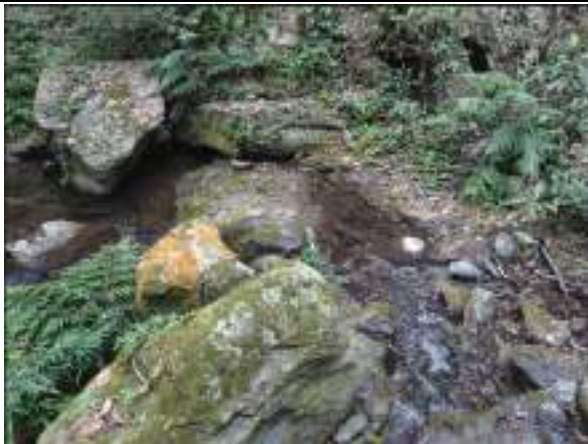
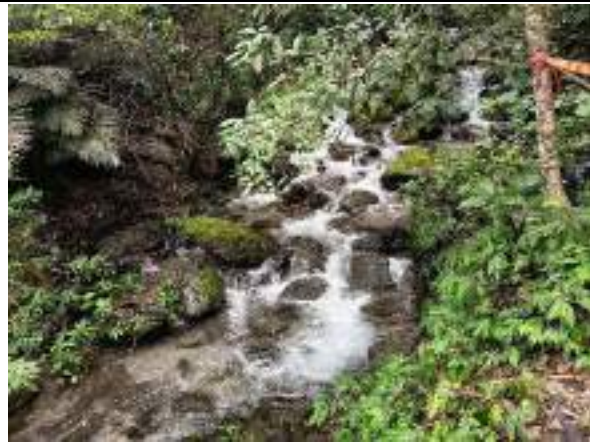
| <p>日期：2025.02.25<br/>說明：工區範圍內水域環境生態良好，後續施工作業需加強注意避免水質汙染狀況發生。</p> | <p>日期：2025.07.31<br/>說明：工區範圍內水域環境生態良好，施工作業未造成水質汙染。</p> |

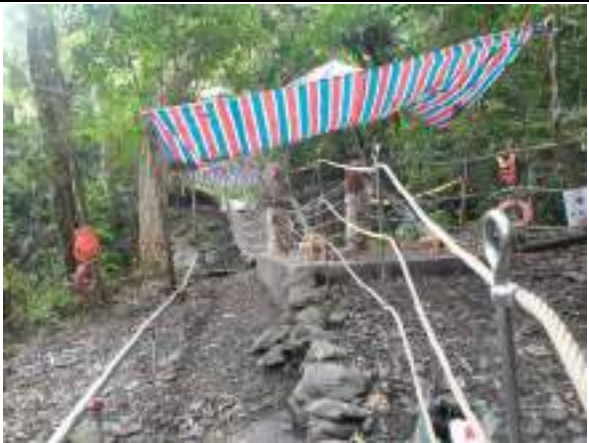
| <p>日期：2025.02.25</p> <p>說明：橋台預定位置，要求施工作業限縮範圍，並將必須清除之倒木，置於原地以持續提供生態系統功能。</p> | <p>日期：2025.07.31</p> <p>說明：南側溪流左右岸之橋台區域，以人工作業方式進行挖掘，並盡量減少其開設範圍，且混凝土相關工程，沒有將剩料傾倒在邊坡或溪流中，目前繩索橋已設置完成，後續施作其餘施工項目將持續避免影響既有生態或造成水陸域環境汙染。</p> |

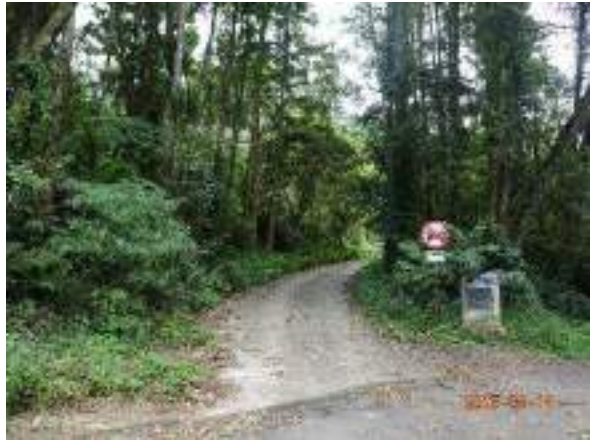
| 1. 工程施作應於施工限制範圍內作業，避免施工機械及人員干擾周圍既有棲地環境 | |
|---|---|
| <p>日期：2025.02.25</p> <p>說明：建議利用工區內既有裸露地，做為機具材料暫置場所，避免對既有原始林植栽造成影響。</p> | <p>日期：2025.08.14</p> <p>說明：利用工區內既有裸露地，做為機具材料暫置場所，避免對既有原始林植栽造成影響。</p> |

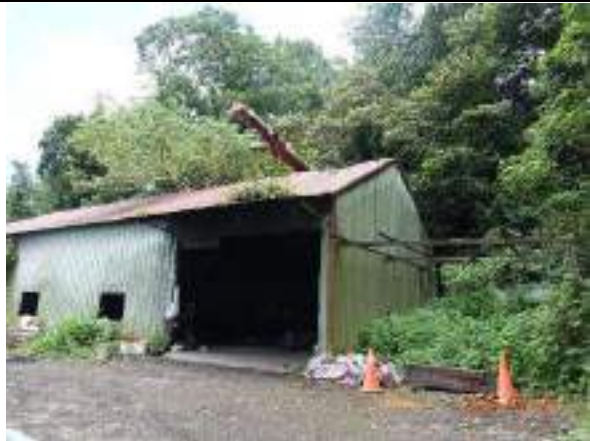
| 1. 工程施作應於施工限制範圍內作業，避免施工機械及人員干擾周圍既有棲地環境 | |
|---|---|
| <p>日期：2025.02.25</p> <p>說明：建議利用工區內既有裸露地，做為機具材料暫置場所，避免對既有原始林植栽造成影響。</p> | <p>日期：2025.08.14</p> <p>說明：利用工區內既有裸露地，做為機具材料暫置場所，避免對既有原始林植栽造成影響。</p> |

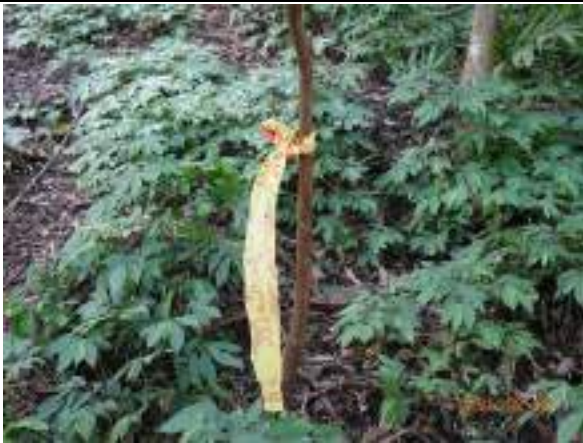
| <p>日期：2025.02.25</p> <p>說明：臺灣肖楠(紅皮書 NVU)。</p> | <p>日期：2025.08.14</p> <p>說明：本團隊已於 2025 年 3 月 24 日與 4 月 24 日至工區現場，針對工程影響範圍周遭之大徑喬木、老藤、國家紅皮書等保全植物，協助以警示帶標記；並於 2025 年 8 月 14 日至現場再次與施工人員指認保全植物位置，施工單位已有綁警示帶作為施工範圍標示，目前主要在 A24 至 A25 區域施作，施工過程均有在限制範圍內作業。</p> |

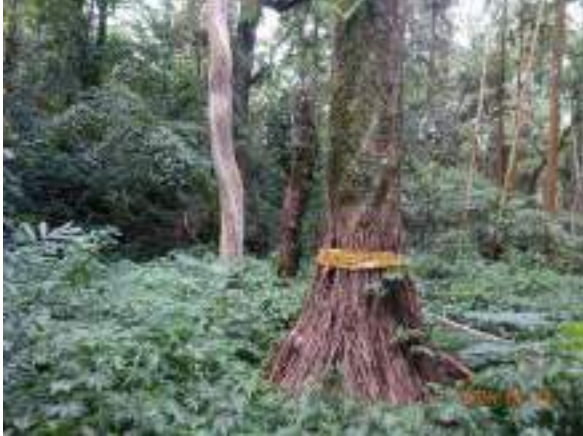
| <p>日期：2025.02.25</p> <p>說明：大葉楠(民族植物)。</p> | <p>日期：2025.08.14</p> <p>說明：現場施工單位有特別將工程範圍周遭之保全植物，使用五節芒來設置適當保護隔離措施，避免施工作業造成拉扯損傷，保全植物未受到工程拉扯損傷。</p> |

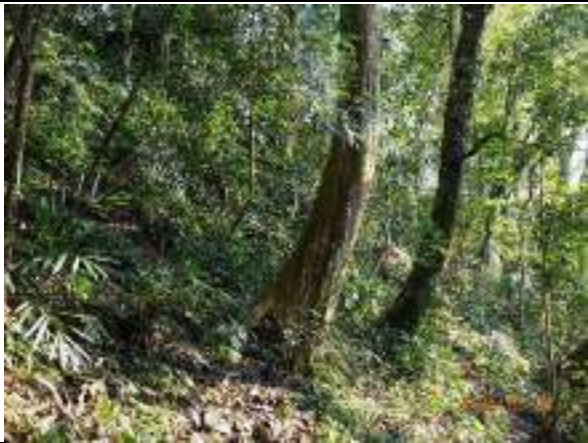
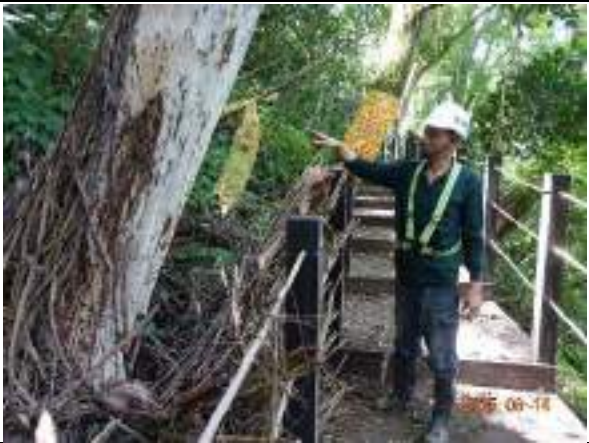
| <p>日期：2025.02.25<br/>說明：九芎(民族植物)。</p> | <p>日期：2025.08.14<br/>說明：現場施工單位有特別將工程範圍周遭之保全植物，使用五節芒來設置適當保護隔離措施，避免施工作業造成拉扯損傷。九芎處的五節芒+警示帶因風雨造成脫落，後續將重新設置。步道及棧橋施作與架設均有迴避周遭應保全植物。</p> |

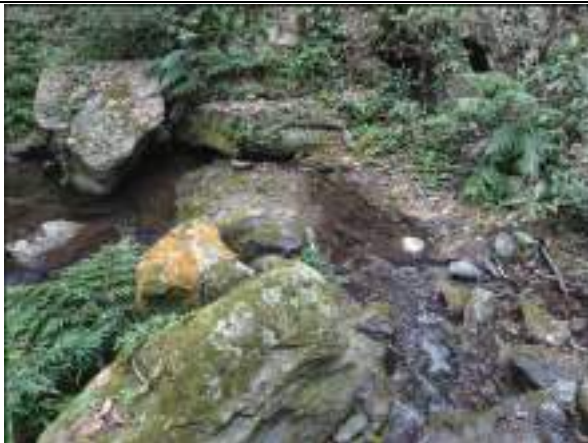
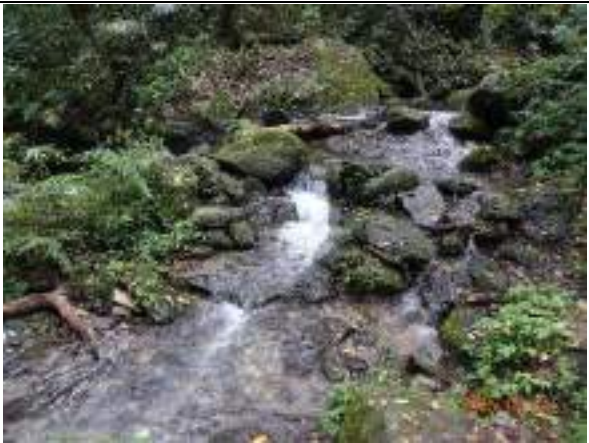
| <p>日期：2025.02.25<br/>說明：工區範圍內水域環境生態良好，後續施工作業需加強注意避免水質汙染狀況發生。</p> | <p>日期：2025.08.14<br/>說明：工區範圍內水域環境生態良好，施工作業未造成水質汙染。</p> |

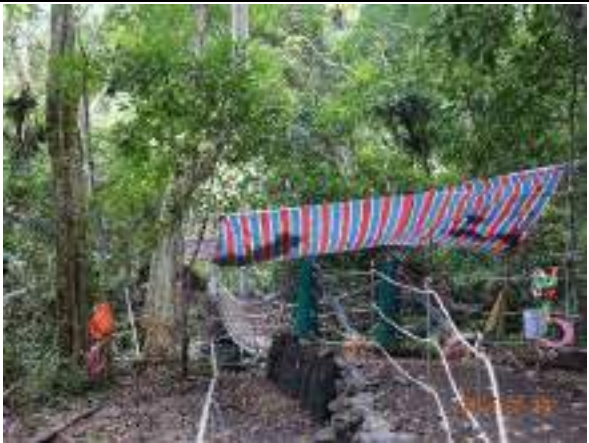
| <p>日期：2025.02.25</p> <p>說明：橋台預定位置，要求施工作業限縮範圍，並將必須清除之倒木，置於原地以持續提供生態系統功能。</p> | <p>日期：2025.08.14</p> <p>說明：南側溪流左右岸之橋台區域，以人工作業方式進行挖掘，並盡量減少其開設範圍，且混凝土相關工程，沒有將剩料傾倒在邊坡或溪流中，目前繩索橋已設置完成，後續施作其餘施工項目將持續避免影響既有生態或造成水陸域環境汙染。</p> |

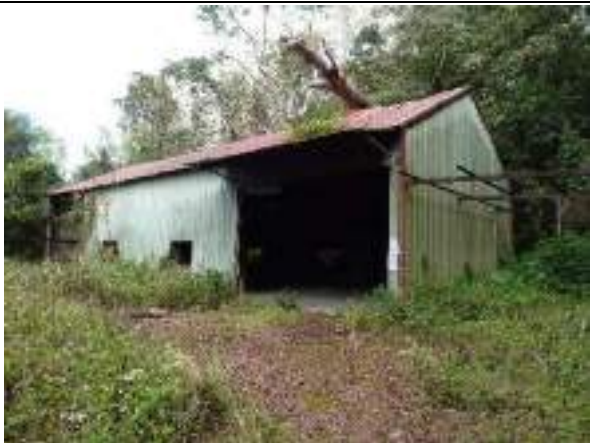
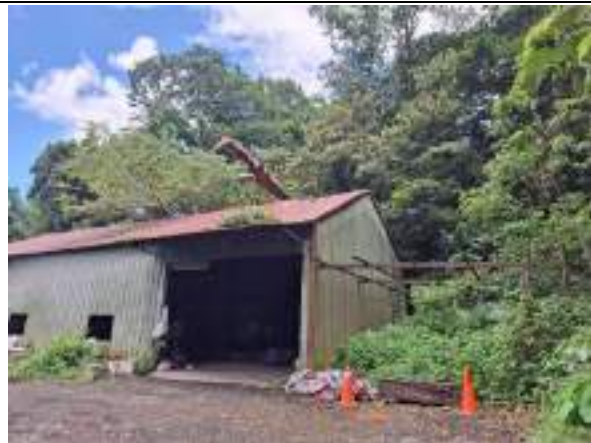
| 1. 工程施作應於施工限制範圍內作業，避免施工機械及人員干擾周圍既有棲地環境 | |
|---|---|
| <p>日期：2025.02.25</p> <p>說明：建議利用工區內既有裸露地，做為機具材料暫置場所，避免對既有原始林植栽造成影響。</p> | <p>日期：2025.09.30</p> <p>說明：目前工程已大致完工，施工期間均有利用工區內既有裸露地，做為機具材料暫置場所，避免對既有原始林植栽造成影響。</p> |

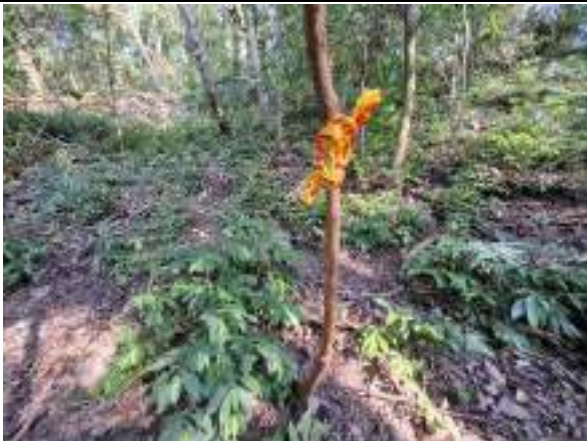
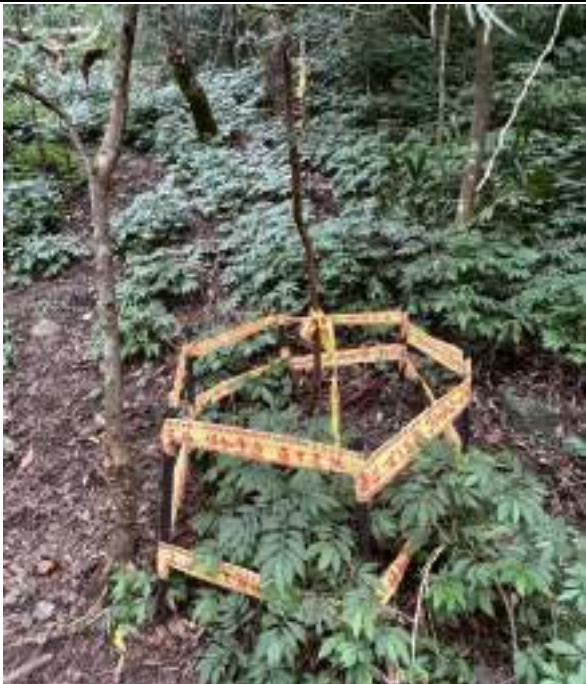
| 施工前 | 施工階段 |
|---|---|
| <p>日期：2025.02.25</p> <p>說明：臺灣肖楠(紅皮書 NVU)。</p> | <p>日期：2025.09.30</p> <p>說明：本團隊已於 2025 年 3 月 24 日與 4 月 24 日至工區現場，針對工程影響範圍周遭之大徑喬木、老藤、國家紅皮書等保全植物，協助以警示帶標記；現場施工單位已有使用鋼筋及警示帶進行保全植物的保護標記，目前工程已大致完工，於施工過程均有在限制範圍內作業。</p> |

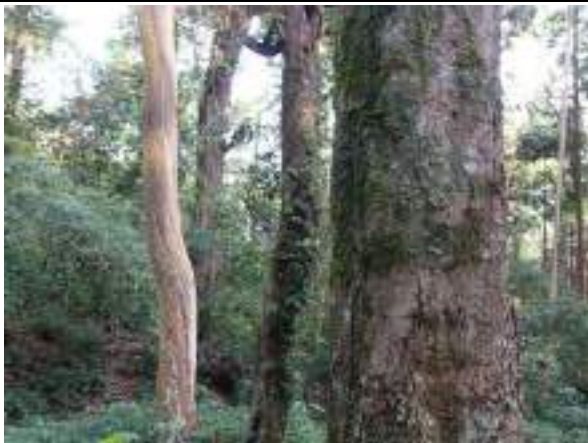
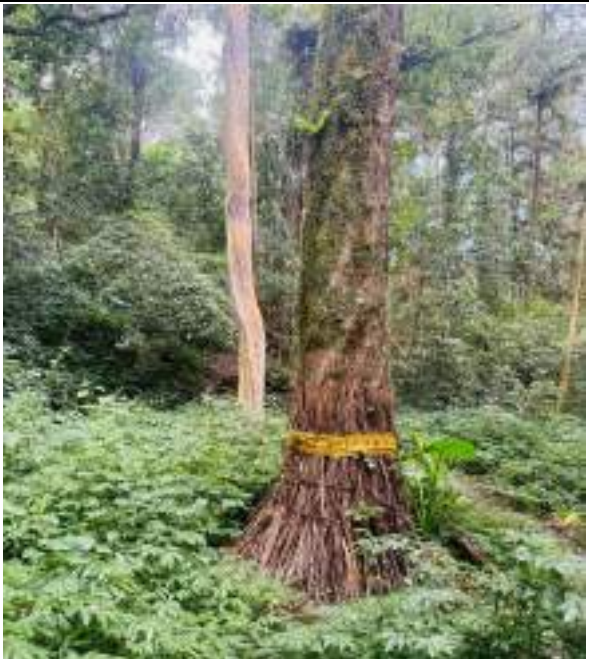
| <p>日期：2025.02.25<br/>說明：大葉楠(民族植物)。</p> | <p>日期：2025.09.30<br/>說明：現場施工單位有特別將工程範圍周遭之保全植物，使用五節芒來設置適當保護隔離措施，避免施工作業造成拉扯損傷，保全植物未受到工程拉扯損傷。</p> |

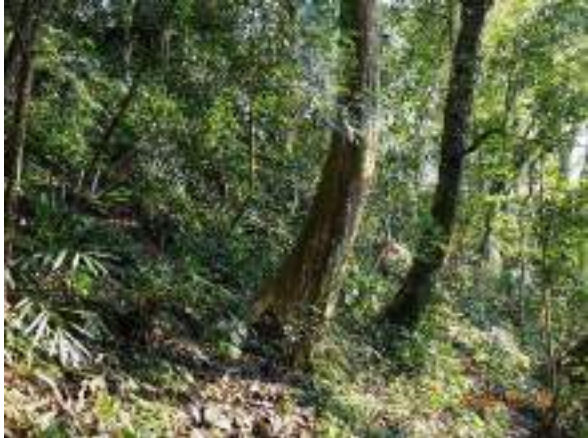
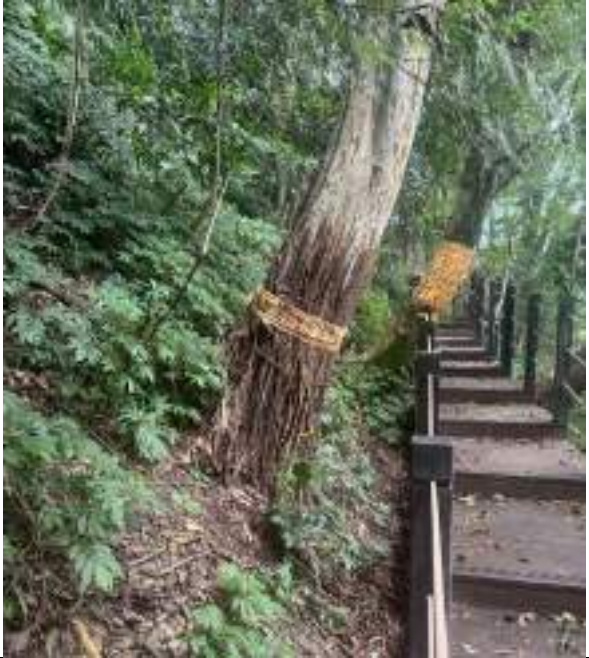
| <p>日期：2025.02.25<br/>說明：九芎(民族植物)。</p> | <p>日期：2025.09.30<br/>說明：現場施工單位有特別將工程範圍周遭之保全植物，使用五節芒來設</p> |

| | 置適當保護隔離措施，避免施工作業造成拉扯損傷，保全植物未受到工程拉扯損傷。 |

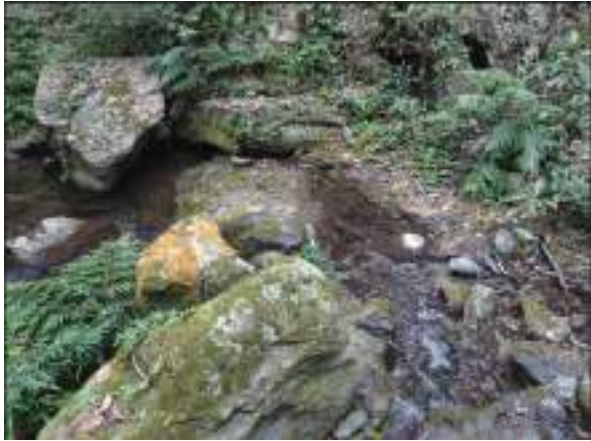
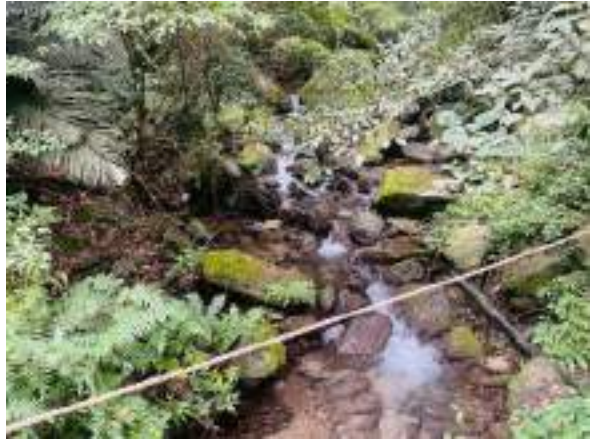
| | 置適當保護隔離措施，避免施工作業造成拉扯損傷，保全植物未受到工程拉扯損傷。 |
|---|---|
| <p>日期：2025.02.25</p> <p>說明：工區範圍內水域環境生態良好，後續施工作業需加強注意避免水質汙染狀況發生。</p> | <p>日期：2025.09.30</p> <p>說明：目前工程已大致完工，工區範圍內水域環境生態良好，施工作業未造成水質汙染。</p> |

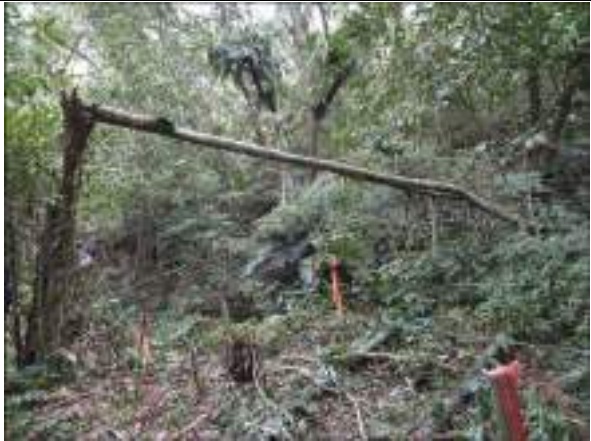
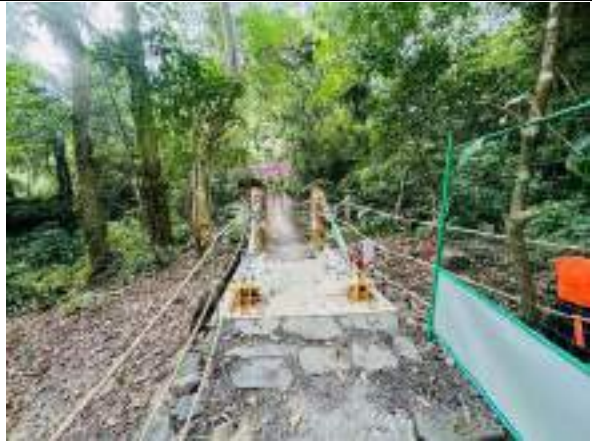
| | 置適當保護隔離措施，避免施工作業造成拉扯損傷，保全植物未受到工程拉扯損傷。 |
|---|---|
| <p>日期：2025.02.25</p> <p>說明：橋台預定位置，要求施工作業限縮範圍，並將必須清除之倒木，置於原地以持續提供生態系統功能。</p> | <p>日期：2025.09.30</p> <p>說明：目前工程已大致完工，南側溪流左右岸之橋台區域，以人工作業方式進行挖掘，並盡量減少其開設範圍，且混凝土相關工程，沒有將剩料傾倒在邊坡或溪流中。</p> |

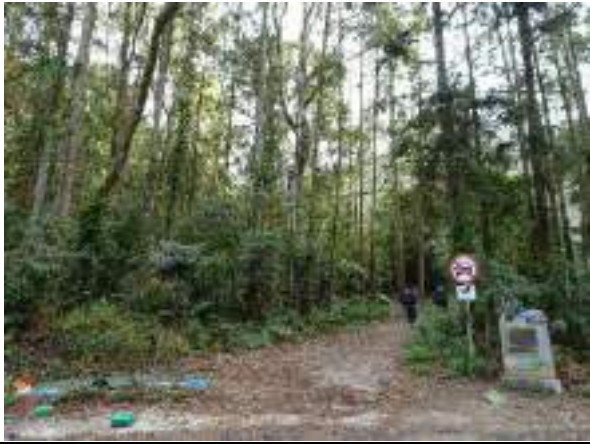
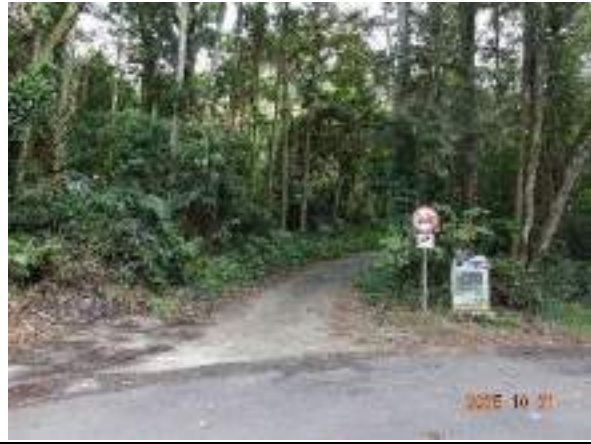
| 1. 工程施作應於施工限制範圍內作業，避免施工機械及人員干擾周圍既有棲地環境 | |
|---|---|
| <p>日期：2025.02.25<br/>說明：建議利用工區內既有裸露地，做為機具材料暫置場所，避免對既有原始林植栽造成影響。</p> | <p>日期：2025.10.21<br/>說明：目前工程已大致完工，施工期間均有利用工區內既有裸露地，做為機具材料暫置場所，避免對既有原始林植栽造成影響。</p> |

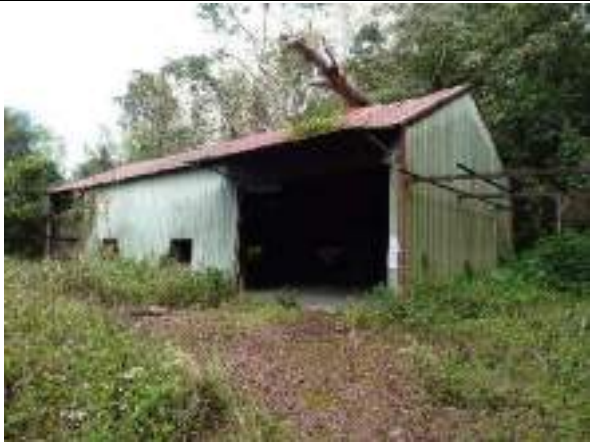
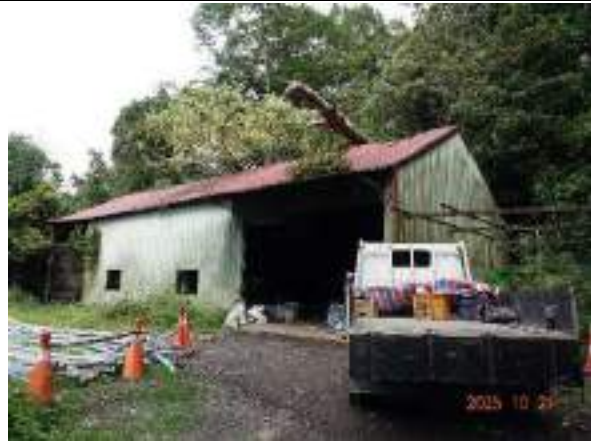
| 1. 工程施作應於施工限制範圍內作業，避免施工機械及人員干擾周圍既有棲地環境 | |
|---|---|
| <p>日期：2025.02.25<br/>說明：建議利用工區內既有裸露地，做為機具材料暫置場所，避免對既有原始林植栽造成影響。</p> | <p>日期：2025.10.21<br/>說明：目前工程已大致完工，施工期間均有利用工區內既有裸露地，做為機具材料暫置場所，避免對既有原始林植栽造成影響。待驗收通過後須將步道沿線所有施工器材及廢棄物一併集中清除，禁止埋入土層或以任何形式滯留現場，避免野生動物誤傷。</p> |

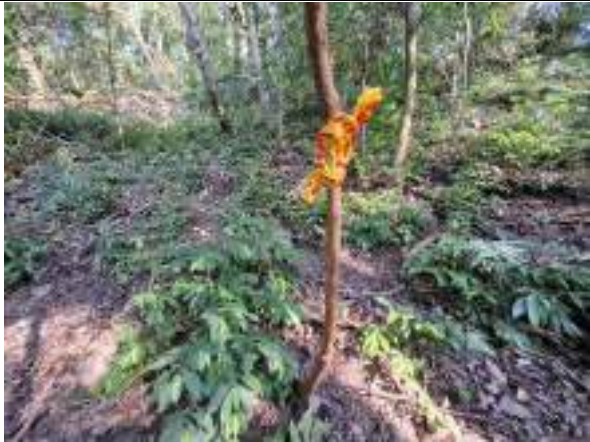
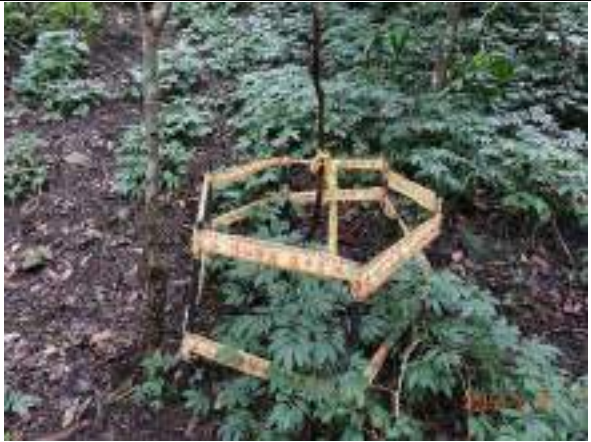
| 施工前 | 施工階段 |
|---|---|
| <p>日期：2025.02.25<br/>說明：臺灣肖楠(紅皮書 NVU)。</p> | <p>日期：2025.10.21<br/>說明：本團隊已於 2025 年 3 月 24 日與 4 月 24 日至工區現場，針對工程影響範圍周遭之大徑喬木、老藤、國家紅皮書等保全植物，協助以警示帶標記；現場施工單位已有使用鋼筋及警示帶進行保全植物的保護標記，目前工程已大致完工，於施工過程均有在限制範圍內作業。</p> |

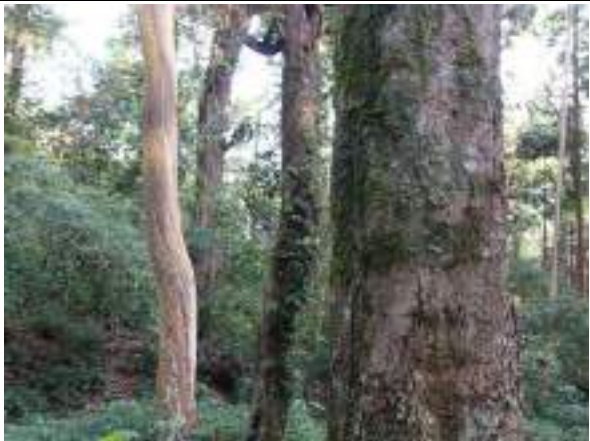
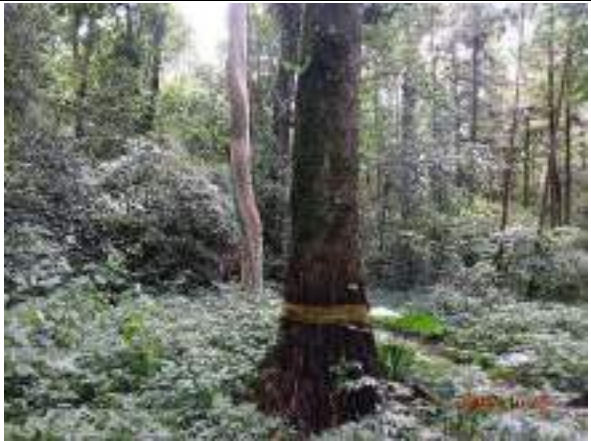
| 施工前 | 施工階段 |
|---|---|
| <p>日期：2025.02.25<br/>說明：大葉楠(民族植物)。</p> | <p>日期：2025.10.21<br/>說明：現場施工單位有特別將工程範圍周遭之保全植物，使用五節芒來設置適當保護隔離措施，避免施工作業造成拉扯損傷，保全植物未受到工程拉扯損傷。</p> |

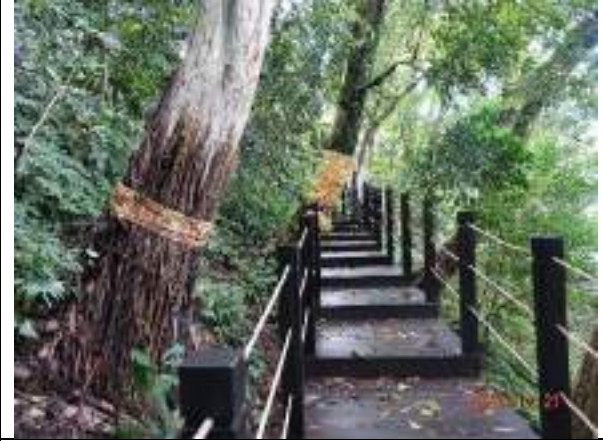
| <p>日期：2025.02.25<br/>說明：九芎(民族植物)。</p> | <p>日期：2025.10.21<br/>說明：現場施工單位有特別將工程範圍周遭之保全植物，使用五節芒來設置適當保護隔離措施，避免施工作業造成拉扯損傷，保全植物未受到工程拉扯損傷。</p> |

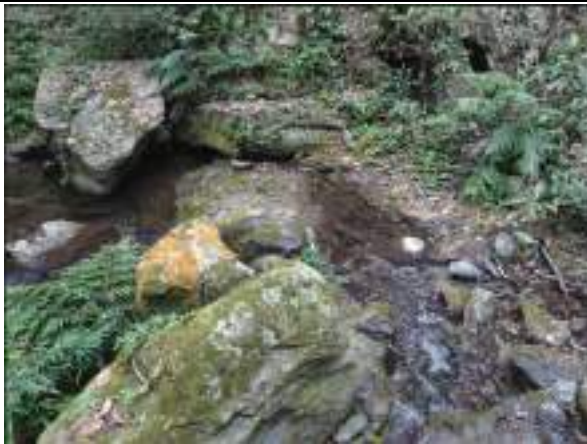
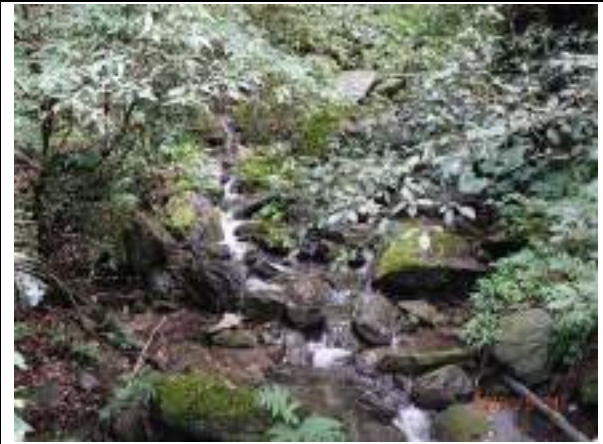
| <p>日期：2025.02.25<br/>說明：工區範圍內水域環境生態良好，後續施工作業需加強注意避免水質汙染狀況發生。</p> | <p>日期：2025.10.21<br/>說明：目前工程已大致完工，工區範圍內水域環境生態良好，施工作業未造成水質汙染。</p> |

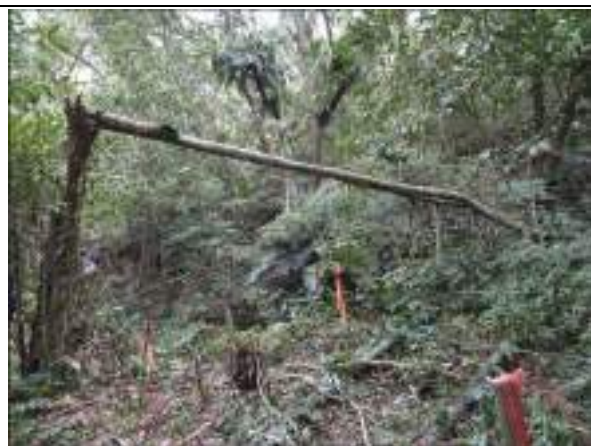
日期：2025.02.25

說明：橋台預定位置，要求施工作業限縮範圍，並將必須清除之倒木，置於原地以持續提供生態系統功能。

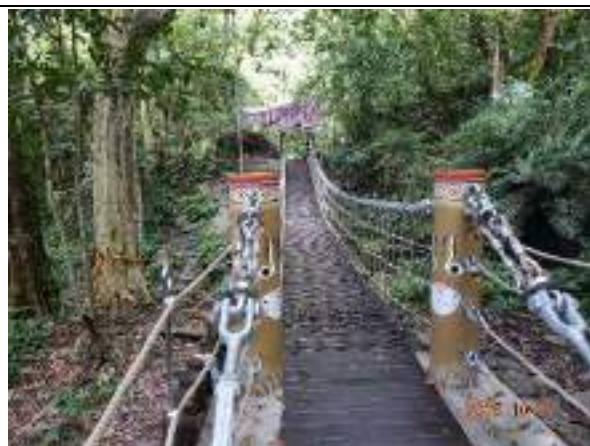
日期：2025.10.21

說明：目前工程已大致完工，南側溪流左右岸之橋台區域，以人工作業方式進行挖掘，並盡量減少其開設範圍，且混凝土相關工程，沒有將剩料傾倒在邊坡或溪流中。

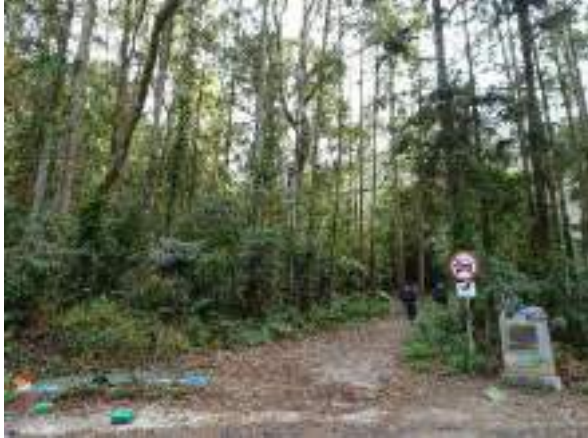
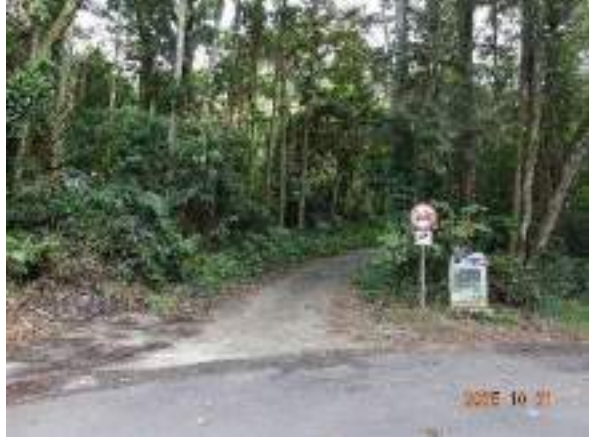
| 1. 工程施作應於施工限制範圍內作業，避免施工機械及人員干擾周圍既有棲地環境 | |
|---|---|
| <p>日期：2025.02.25<br/>說明：建議利用工區內既有裸露地，做為機具材料暫置場所，避免對既有原始林植栽造成影響。</p> | <p>日期：2025.11.06<br/>說明：本工程已經完工，施工期間均有利用工區內既有裸露地，做為機具材料暫置場所，避免對既有原始林植栽造成影響。</p> |

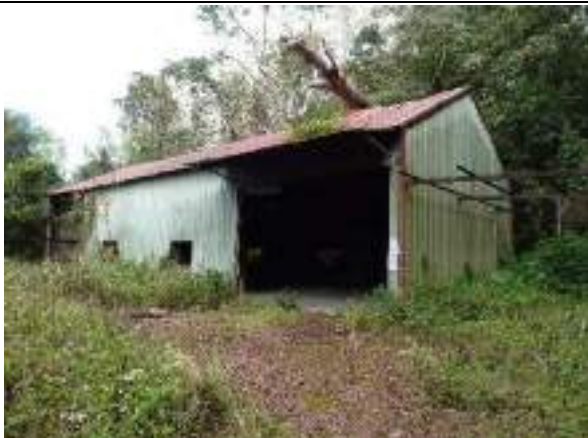
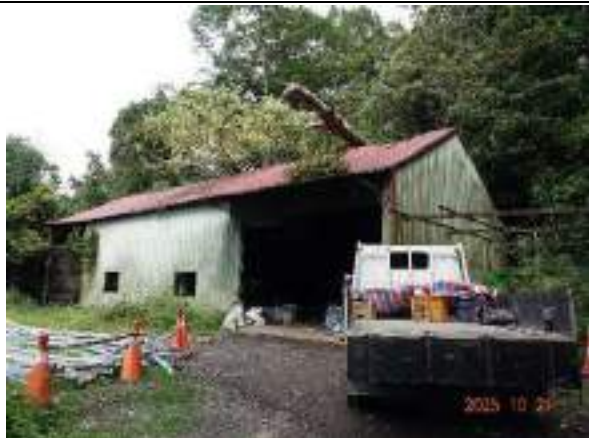
| 1. 工程施作應於施工限制範圍內作業，避免施工機械及人員干擾周圍既有棲地環境 | |
|---|---|
| <p>日期：2025.02.25<br/>說明：建議利用工區內既有裸露地，做為機具材料暫置場所，避免對既有原始林植栽造成影響。</p> | <p>日期：2025.11.06<br/>說明：本工程已經完工，施工期間均有利用工區內既有裸露地，做為機具材料暫置場所，避免對既有原始林植栽造成影響。步道沿線尚有部分施工器材及廢棄物，須盡快集中並清除，禁止埋入土層或以任何形式滯留現場，避免野生動物誤傷。</p> |

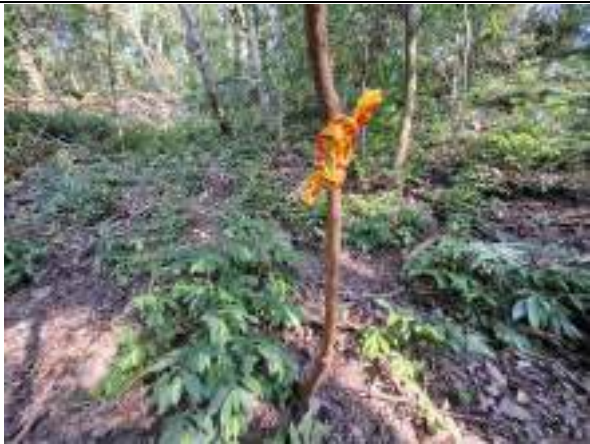
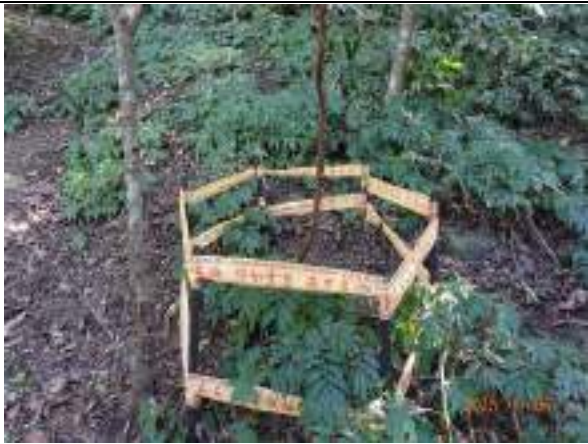
| 施工前 | 施工階段 |
|---|---|
| <p>日期：2025.02.25<br/>說明：臺灣肖楠(紅皮書 NVU)。</p> | <p>日期：2025.11.06<br/>說明：本團隊已於 2025 年 3 月 24 日與 4 月 24 日至工區現場，針對工程影響範圍周遭之大徑喬木、老藤、國家紅皮書等保全植物，協助以警示帶標記；現場施工單位已有使用木樁及警示帶進行保全植物的保護標記，於施工過程均有在限制範圍內作業。本工程已經完工，須將警示帶及木樁進行清除。</p> |

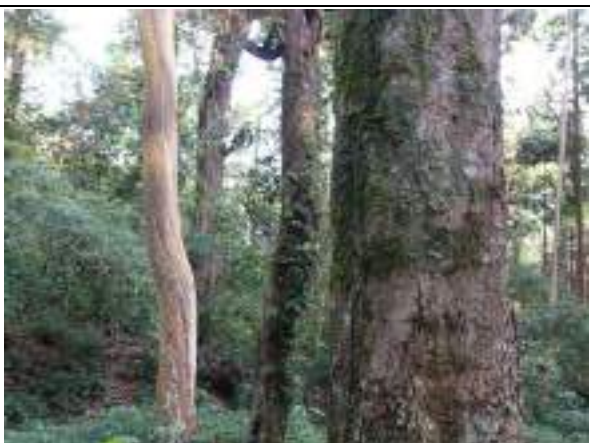
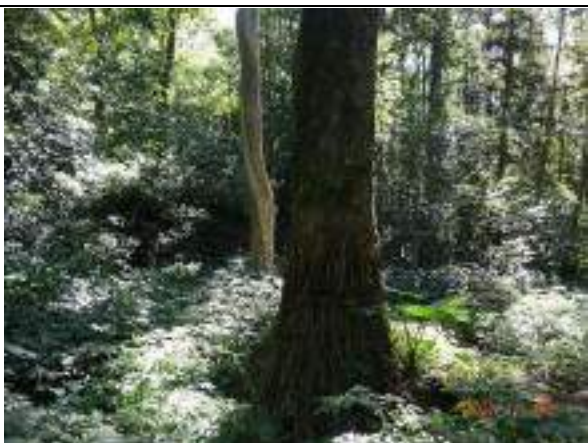
| 施工前 | 施工階段 |
|---|---|
| <p>日期：2025.02.25<br/>說明：大葉楠(民族植物)。</p> | <p>日期：2025.11.06<br/>說明：現場施工單位有特別將工程範圍周遭之保全植物，使用五節芒來設置適當保護隔離措施，避免施工作業</p> |

| | 造成拉扯損傷，保全植物未受到工程拉扯損傷。 |

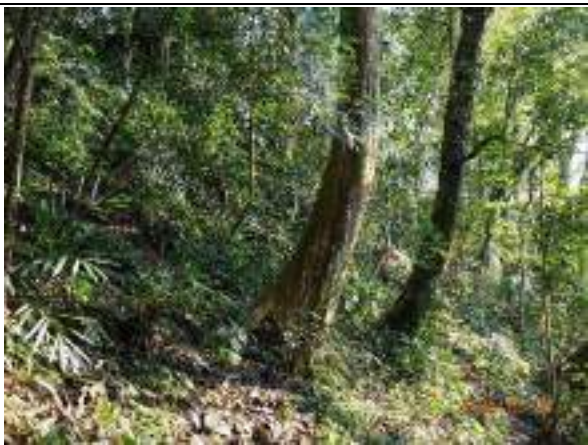
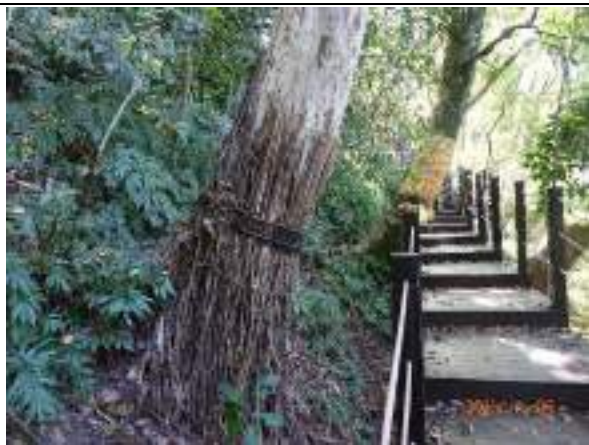
| 日期：2025.02.25<br>說明：九芎(民族植物)。 | 日期：2025.11.06<br>說明：現場施工單位有特別將工程範圍周遭之保全植物，使用五節芒來設置適當保護隔離措施，避免施工作業造成拉扯損傷，保全植物未受到工程拉扯損傷。 |

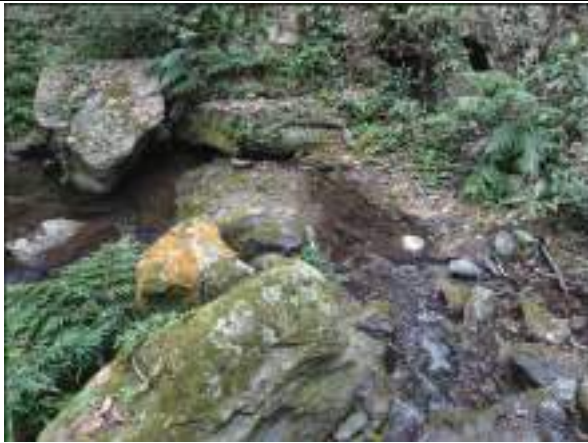
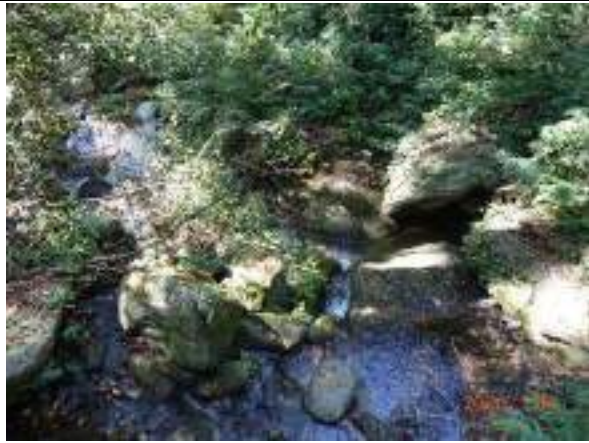
| 日期：2025.02.25<br>說明：工區範圍內水域環境生態良好，後續施工作業需加強注意避免水質汙染狀況發生。 | 日期：2025.11.06<br>說明：本工程已經完工，工區範圍內水域環境生態良好，施工作業未造成水質汙染。 |

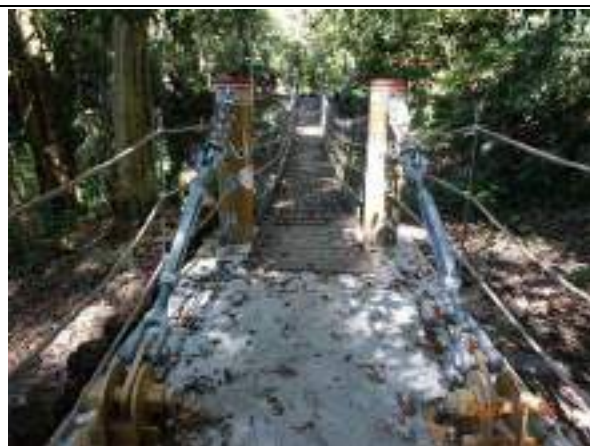
日期：2025.11.06

說明：本工程已經完工，南側溪流左右岸之橋台區域，以人工作業方式進行挖掘，並盡量減少其開設範圍，且混凝土相關工程，沒有將剩料傾倒在邊坡或溪流中。

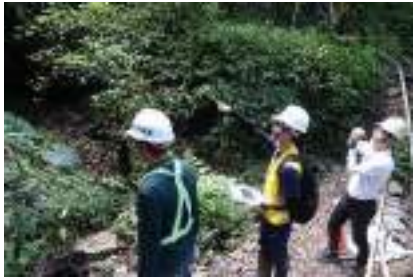
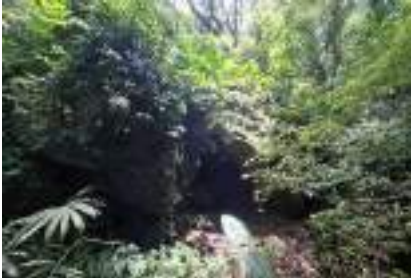
| 生態疑義/異常<br>狀況說明 | <div style="display: flex; align-items: center;"> <div style="margin-left: 10px;"> <p>於預計設置繩索橋周遭發現天然蝙蝠洞，並立即通知以及會同生態團隊前往指認，共同討論後續的生態友善措施執行方案。</p> </div> </div> | | |

| 現場照片 | <br>日期：114.03.24<br>說明：生態團隊、監造單位、施工單位一同前往指認，共同討論後續的生態友善措施執行方案。 | 現場照片 | <br>日期：114.03.24<br>說明：天然蝙蝠洞位在預計設置繩索橋周遭。 |

| 解決對策 | <p>1、先行以警示帶進行保護區域之標示，避免施工機具及人員接近擾動。</p> <p>2、建議將繩索橋的長鐵環欄杆+三索拉繩，延長涵蓋蝙蝠洞的洞口，限制遊客在既有步道範圍內移動，以防止本工程完工後，會有遊客進去洞穴裡擾動蝙蝠棲息，甚至增加遊客在洞穴中活動時發生意外之風險。</p> <p>3、妥善安排工程施作時間，避免晨昏時段蝙蝠活動旺盛期間施工，在無礙施工安全情況下，於早上8點後及下午5點前施工為宜，以避免夜間照明及施工機具、車輛運作干擾其正常活動與覓食。</p> <p>4、施工期間應以人工作業為主，使用較柔性工法，禁止工程車輛或重型機具進入步道內施作，並避免高噪音機具同時施工，以減輕施工噪音對鄰近野生動物之干擾。</p> | | |

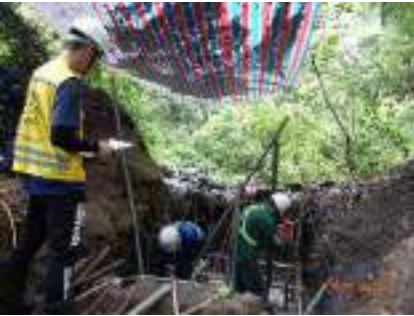
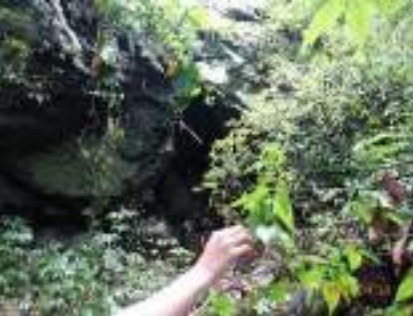
| 複查結果及應採行動 | 預計設置繩索橋區域，目前以人工作業方式進行挖掘橋台基礎，無使用重型機具，並盡量減少其開設範圍，以避免擾動蝙蝠棲息。 | | |
| 現場照片 | <br>日期：114.04.24<br>說明：現場提醒施工單位於施作時須以人工作業為主，並避免高噪音機具同時施工。 | 現場照片 | <br>日期：114.04.24<br>說明：施工機具與人員均有迴避天然蝙蝠洞。 |
