# 臺中市和平區雪山坑步道環狀線建置工程

## 生態檢核工作成果報告

委託廠商：忠彥工程技術顧問股份有限公司

2025 年 12 月

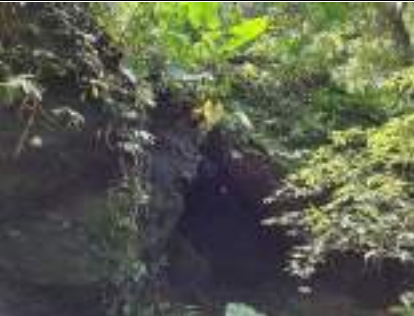
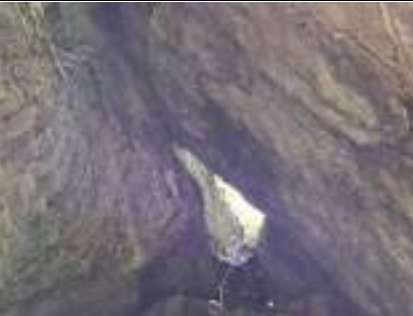
| 現場照片 | <br>日期：114.05.30<br>說明：施工單位於施作時以人工作業為主，並避免高噪音機具同 | 現場照片 | <br>日期：114.05.30<br>說明：施工機具與人員均有迴避天然蝙蝠洞。 |

| | 時施工。 | | |

| 複查結果及應採行動 | 預計設置繩索橋區域，目前以人工作業方式進行挖掘橋台基礎，並盡量減少其開設範圍，以避免擾動蝙蝠棲息。 | | |

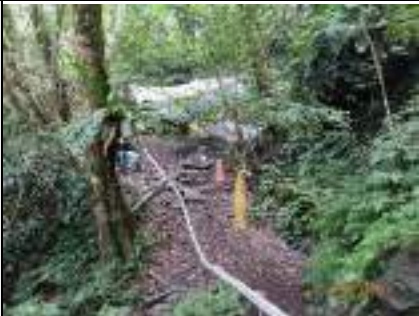
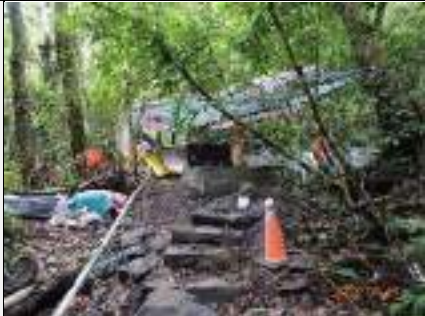
| 現場照片 | <p>日期：114.06.26<br/>說明：資材搬運軌道架設於既有步道路幅，並盡量遠離天然蝙蝠洞。</p> | 現場照片 | <p>日期：114.06.26<br/>說明：目前繩索橋基礎已初步施作完成，施作過程中均有迴避天然蝙蝠洞。</p> |

| 複查結果及應採行動 | 資材搬運軌道架設於既有步道路幅，並盡量遠離天然蝙蝠洞的洞口，以降低對蝙蝠棲息之擾動。預計設置繩索橋區域，均以人工作業方式進行挖掘，並盡量減少其開設範圍，混凝土相關工程，沒有將剩料傾倒在邊坡或溪流中，目前繩索橋基礎已初步施作完成。 | | |

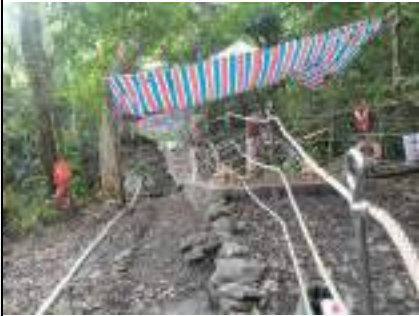
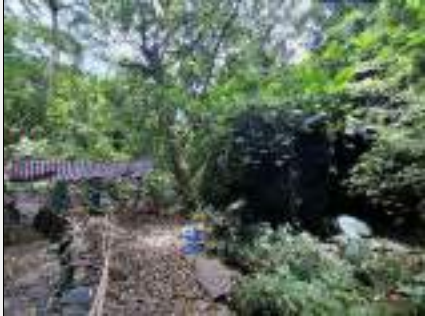
| 現場照片 | <p>日期：114.07.31<br/>說明：資材搬運軌道架設於既有步道路幅，並盡量遠離天然蝙蝠洞。</p> | 現場照片 | <p>日期：114.07.31<br/>說明：目前繩索橋已施作完成，施作過程中均有迴避天然蝙蝠洞。</p> |

| 複查結果及應採行動 | 資材搬運軌道架設於既有步道路幅，並盡量遠離天然蝙蝠洞的洞口，以降低對蝙蝠棲息之擾動。預計設置繩索橋區域，均以人工作業方式進行挖掘，避免高噪音機具同時施工，並盡量減少其開設範圍，混凝土相關工程，沒有將剩料傾倒在邊坡或溪流中，目前繩索橋已設置完成。 | | |

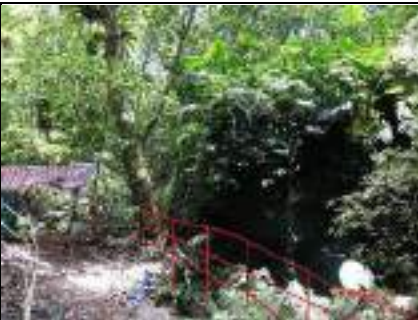
| 現場照片 | <p>日期：114.08.14<br/>說明：天然蝙蝠洞內正有數十隻蝙蝠在休息。</p> | 現場照片 | <p>說明：114.08.14<br/>說明：示意圖，建議將繩索橋的長鐵環欄杆+三索拉繩，延長涵蓋蝙蝠洞的洞口，限制遊客在既有步道範圍內移動。</p> |

| 複查結果及 | 目前繩索橋已設置完成，施工期間均有妥善安排工程施作時間，避免晨昏時段蝙蝠 | | |

| 應採行動 | 蝠活動旺盛期間施工，施工機具與人員均有迴避天然蝙蝠洞。 | | |

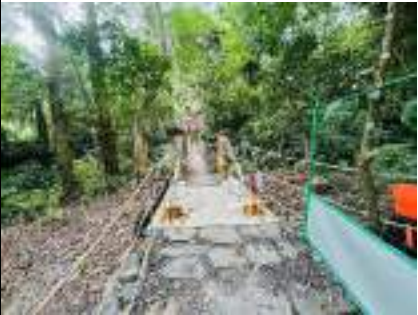
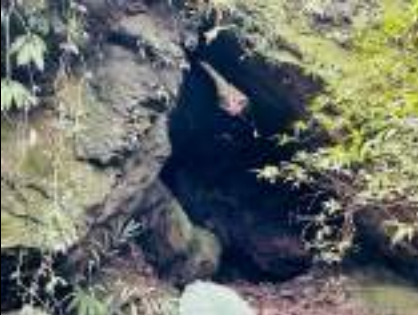
| 現場照片 | <p>日期：114.09.30<br/>說明：目前繩索橋已設置完成，施工期間均有妥善安排工程施作時間，避免晨昏時段蝙蝠活動旺盛期間施工。</p> | 現場照片 | <p>說明：114.09.30<br/>說明：建議將繩索橋的長鐵環欄杆+三索拉繩，延長涵蓋蝙蝠洞的洞口，限制遊客在既有步道範圍內移動。</p> |

| 複查結果及應採行動 | 繩索橋已設置完成，施工機具與人員均有迴避天然蝙蝠洞，資材搬運軌道架設於既有步道路幅，並盡量遠離天然蝙蝠洞的洞口。 | | |

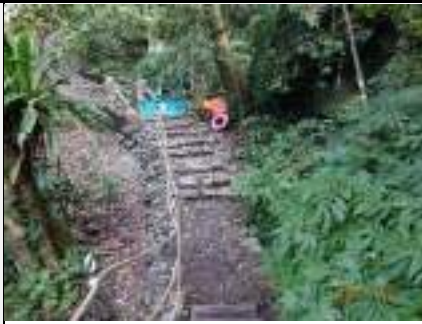
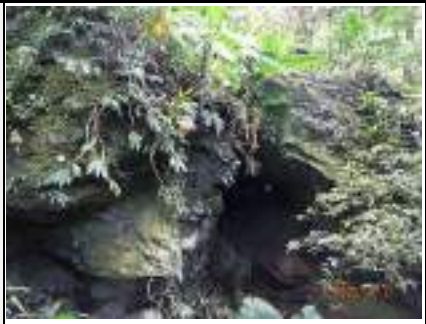
| <p>現場照片</p> | <p>日期：114.10.21<br/>說明：繩索橋已設置完成，施工期間均有妥善安排工程施作時間，避免晨昏時段蝙蝠活動旺盛期間施工。</p> | <p>現場照片</p> | <p>說明：114.10.21<br/>說明：經主辦單位、設計單位、施工單位討論後，決議於天然蝙蝠洞的洞口不另外加設長鐵環欄杆+三索拉繩，改利用步道鋪面作為界定，避免遊客誤入天然蝙蝠洞範圍。</p> |

| 複查結果及應採行動 | 繩索橋已設置完成，施工機具與人員均有迴避天然蝙蝠洞，資材搬運軌道架設於既有步道路幅，並盡量遠離天然蝙蝠洞的洞口。目前本工程已大致完工，繩索橋周遭的資材搬運軌道已清除。 | | |

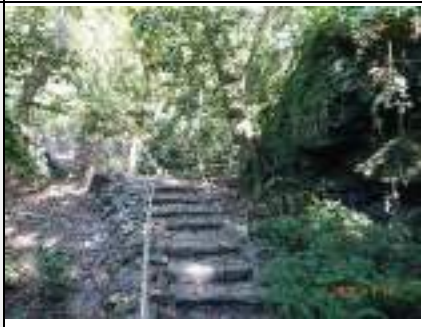
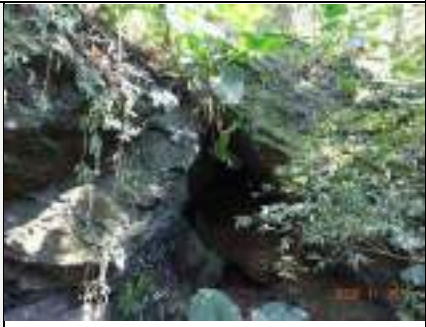
| <p>現場照片</p> | <p>日期：114.11.06<br/>說明：繩索橋以及其他工項均已設置完成，施工期間均有妥善安排工程施作時間，避免晨昏時段蝙蝠活動旺盛期間施工。</p> | <p>現場照片</p> | <p>說明：114.11.06<br/>說明：本工程已經完工，經主辦單位、設計單位、施工單位討論後，決議於天然蝙蝠洞的洞口不另外加設長鐵環欄杆+三索拉繩，改利用步道鋪面作為界定，避免遊客誤入天然蝙蝠洞範圍。</p> |

| <p>複查結果及應採行動</p> | <p>繩索橋已設置完成，施工機具與人員均有迴避天然蝙蝠洞，資材搬運軌道架設於既有步道路幅，並盡量遠離天然蝙蝠洞的洞口。本工程已經完工，繩索橋周遭的資材搬運軌道已清除。</p> | | |
